# Ponte Internacional sobre o Rio Guadiana

Empreitada de Trabalhos de Reabilitação e Substituição do Sistema de Tirantes

Ordem dos Engenheiros · 14 outubro 2022 | 14 de octubre de 2022

IP – Infraestruturas de Portugal, SA

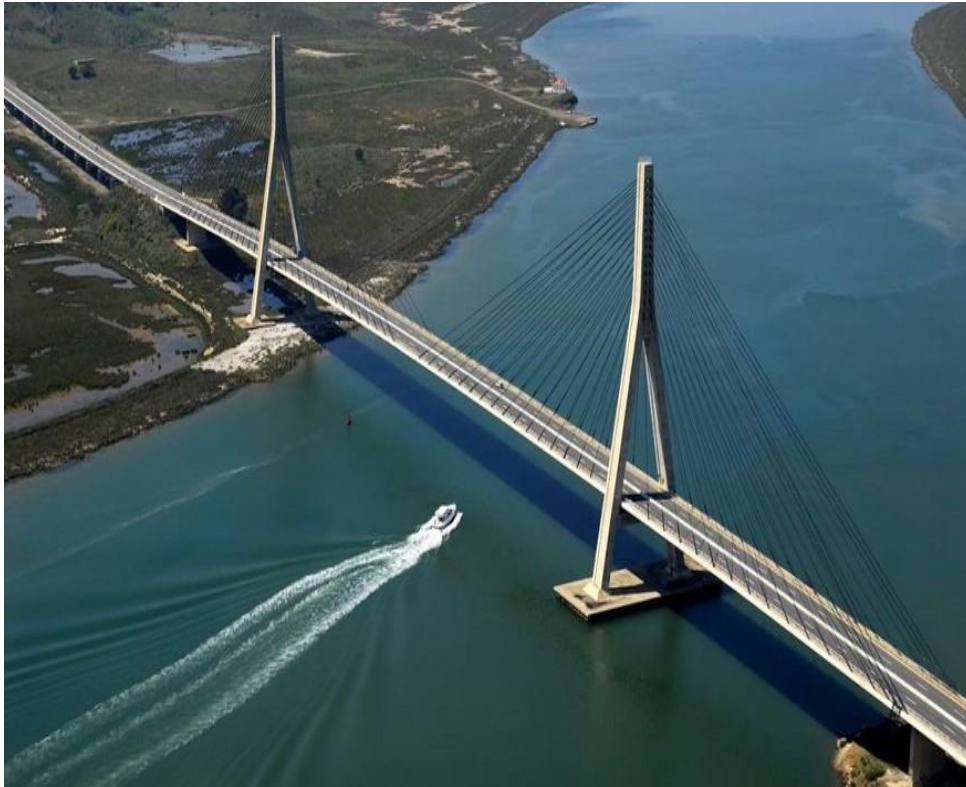
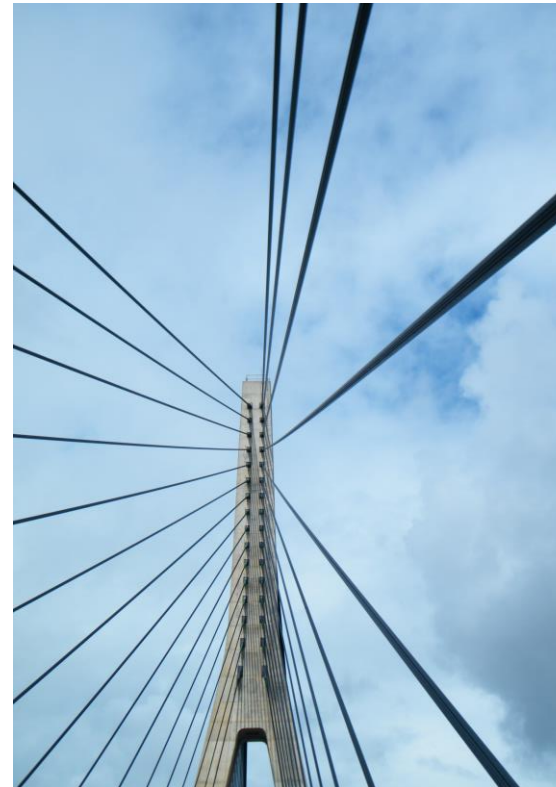
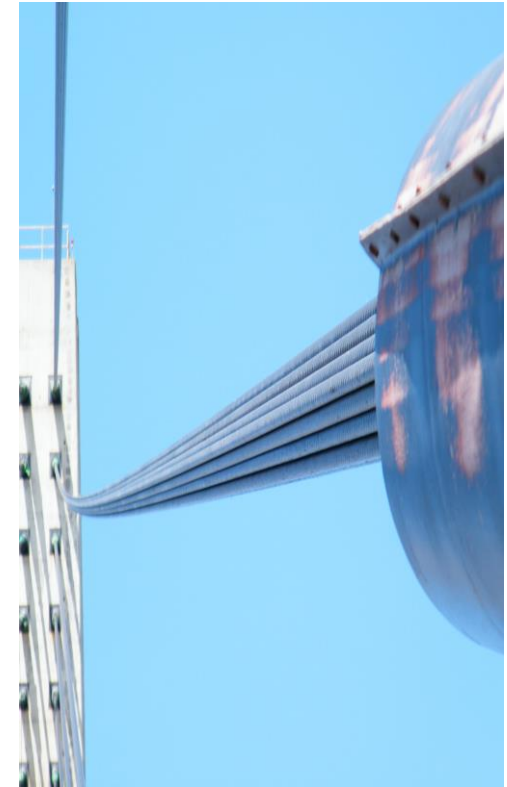
Em 2006, a IP promoveu uma inspeção detalhada ao sistema de tirantes realizada pela empresa instaladora

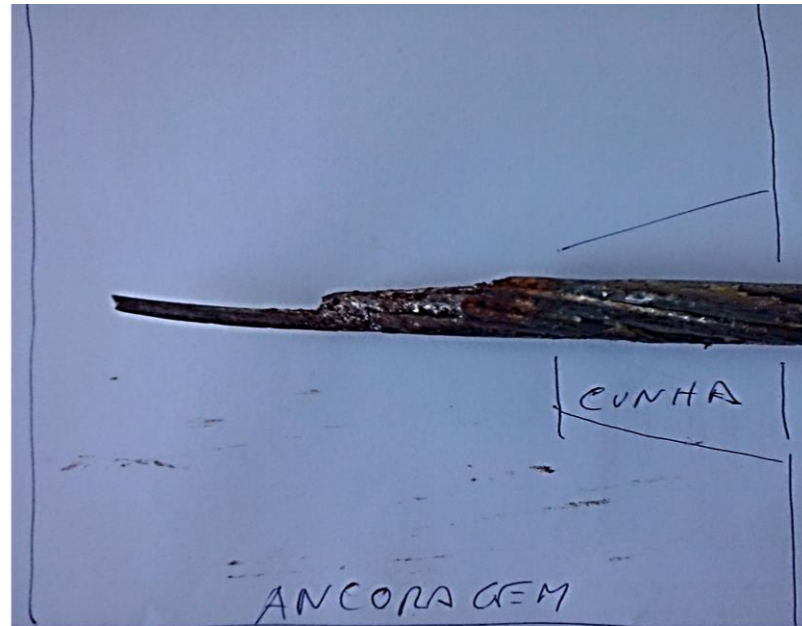
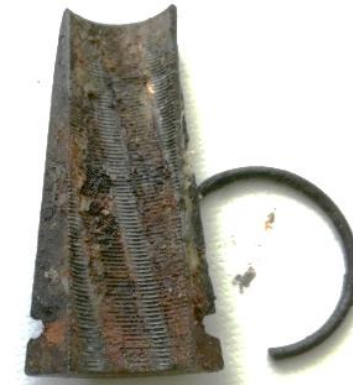
## TIRANTE 3-29-S

Pormenor da ponta do cordão que rompeu em meados de junho de 2017 (sobre esquema de ancoragem) e parte da cunha respetiva

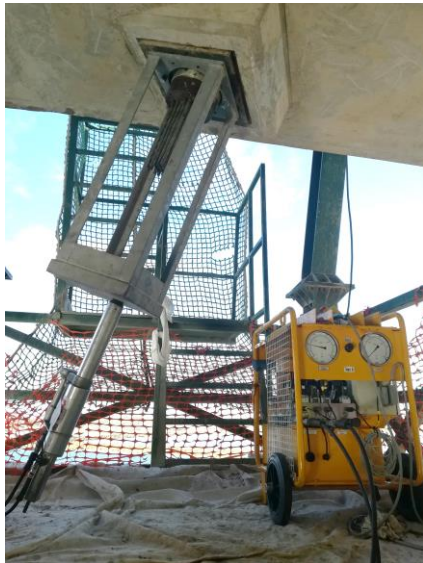
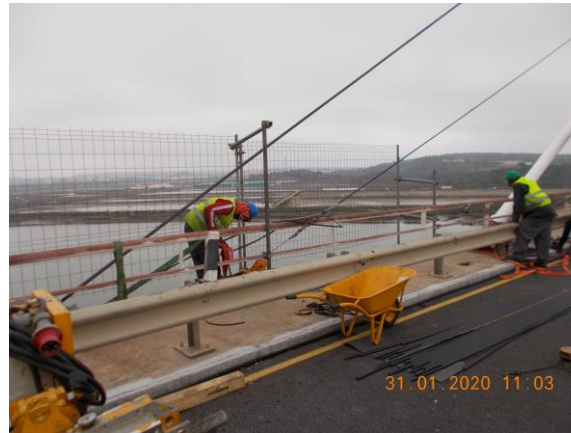
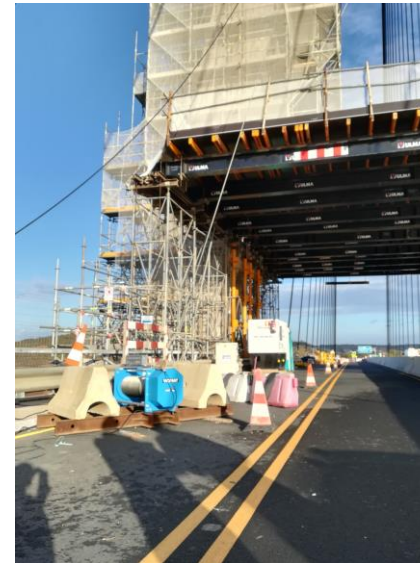
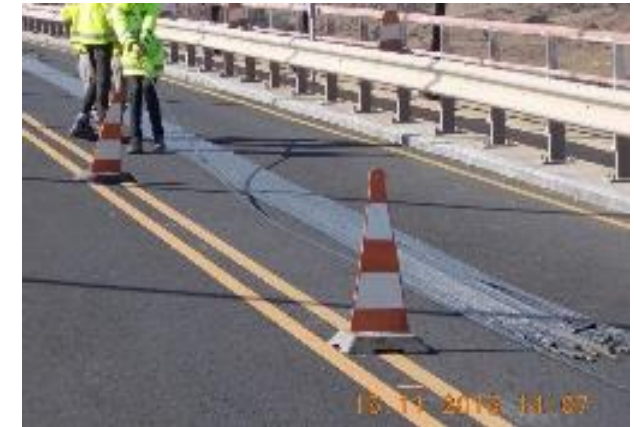
Sequência de desmontagem de cordões antigos

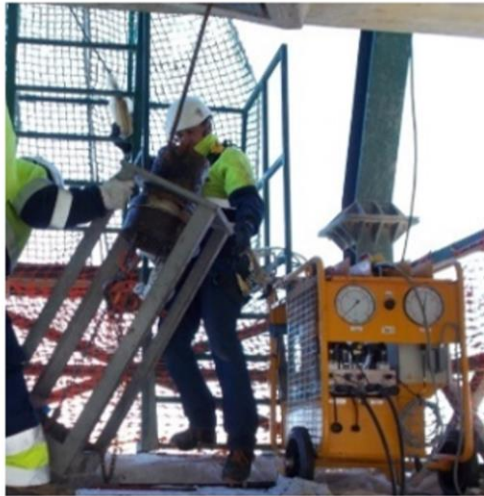
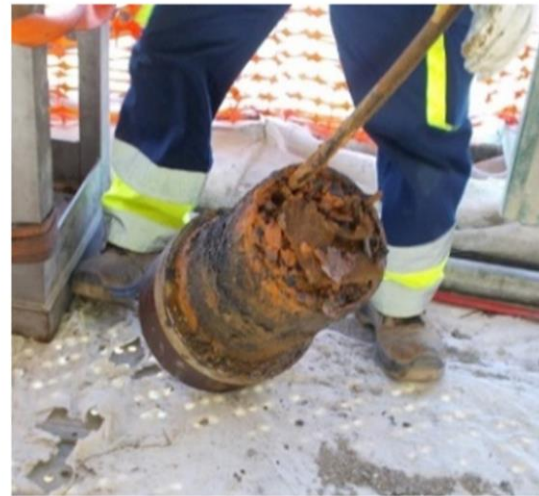
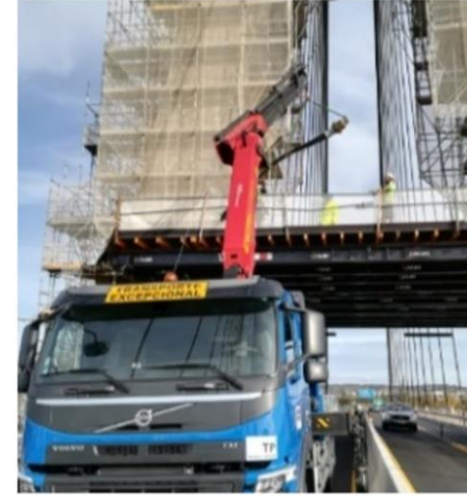
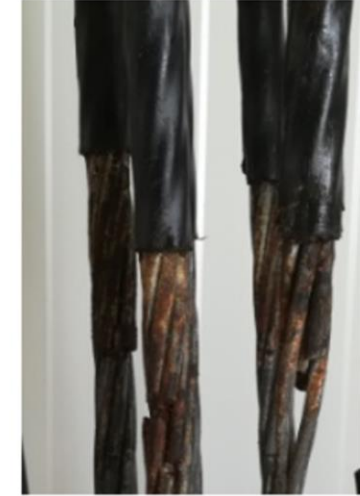
Sequência de desmontagem de cabeça de ancoragem e amostras de algumas pontas de cordões

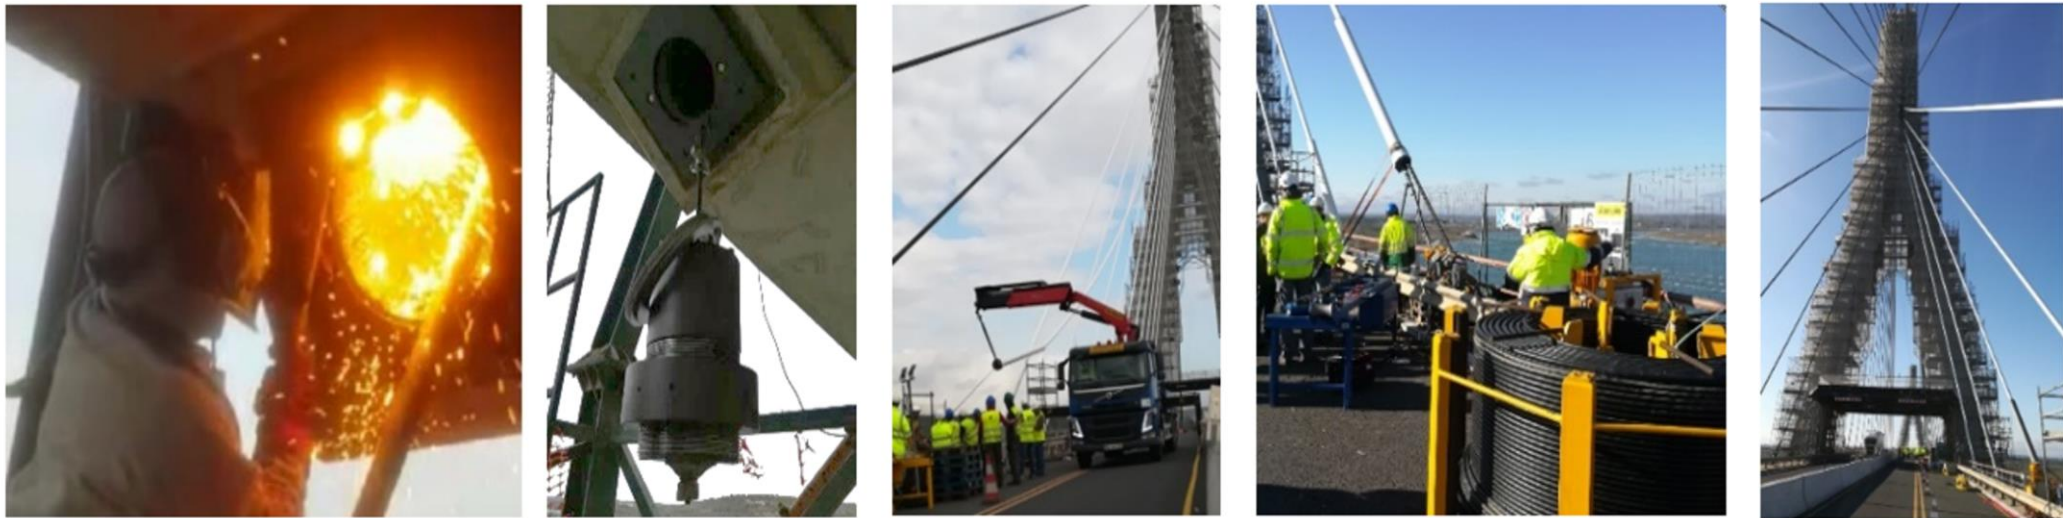
Sequência de preparação e montagem de nova cabeça de ancoragem e respetivos componentes do tirante
