# APURAMENTO DAS CAUSAS DA FISSURAÇÃO OCORRIDA NA CORDA SUPERIOR DA TRELIÇA TRANSVERSAL SUPERIOR DA VIGA DE RIGIDEZ DA PONTE 25 DE ABRIL

## SUMÁRIO

**Palavras-chave:** Fissuras, causas, corda superior, treliça transversal superior, Ponte 25 de Abril.

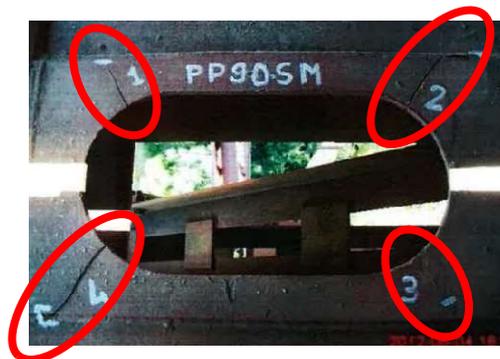
**Figura 2. Exemplo de fissuras do tipo I.**

- I. Fissuras radiais com origem nas únicas aberturas de acesso ao interior da corda superior da treliça. [Figura 2];

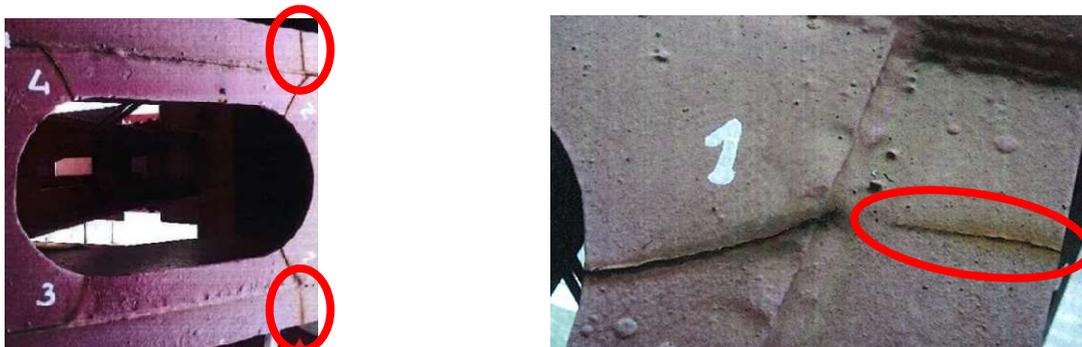
Figura 3. Exemplo de fissuras do tipo II.

- II. Fissuras nos banzos superiores dos perfis “C”, intercetando-os parcial ou totalmente na direção da sua largura. [Figura 3];

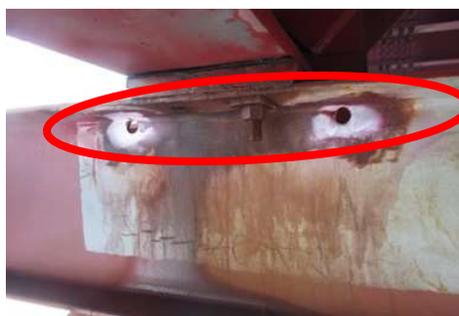
Figura 4. Exemplo de fissuras do tipo III.

- III. Fissuras nas almas dos perfis “C” da corda superior da treliça transversal superior da viga de rigidez. [Figura 4].

Relativamente a estas tipologias realçaram-se de imediato algumas particularidades como a predominância do tipo I. e, no caso do tipo III., a localização cingir-se única e exclusivamente à parte da alma dos perfis “C” sob as longarinas exteriores do tabuleiro rodoviário, a montante e/ou a jusante de um mesmo “panel point”.

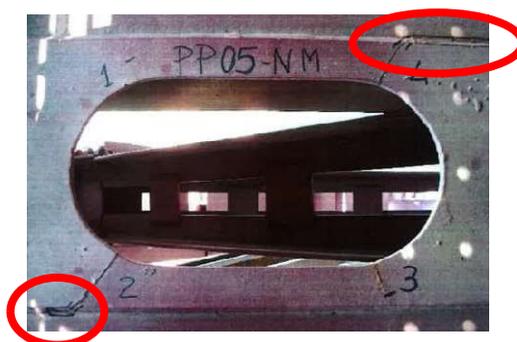
Figura 5. Exemplo de fissuras do tipo IV.

- IV. Soldaduras fissuradas na ligação entre os banzos superiores dos perfis “C” e a chapa superior da corda superior. [Figura 5].

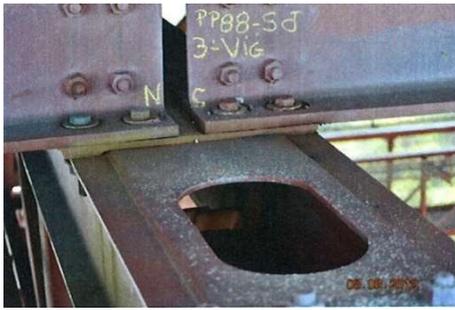
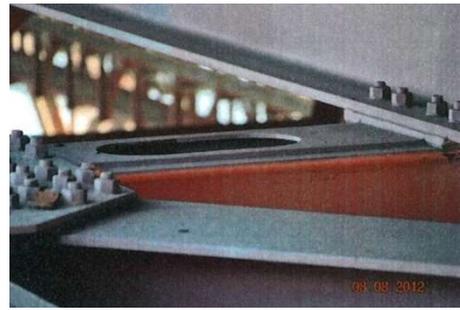
**Figura 6. Tipificação das zonas propícias ao aparecimento das fissuras**

- Quantidade de zonas em “*panel points*” ímpares com fissuras: 100, correspondendo a 78% das zonas inspecionadas com fissuras e a 25% das zonas com previsibilidade de conterem fissuras.
- Quantidade de zonas em “*panel points*” pares com fissuras: 29, correspondendo a 22% das zonas inspecionadas com fissuras e a 7% das zonas com previsibilidade de conterem fissuras.

Retém-se, portanto, que à data de julho de 2012 as fissuras ocorrem maioritariamente nos “*panel points*” ímpares, que são as secções transversais da viga de rigidez onde ancoram os pendurais dos cabos de suspensão secundários e onde as longarinas rodoviárias têm o seu apoio fixo intermédio.

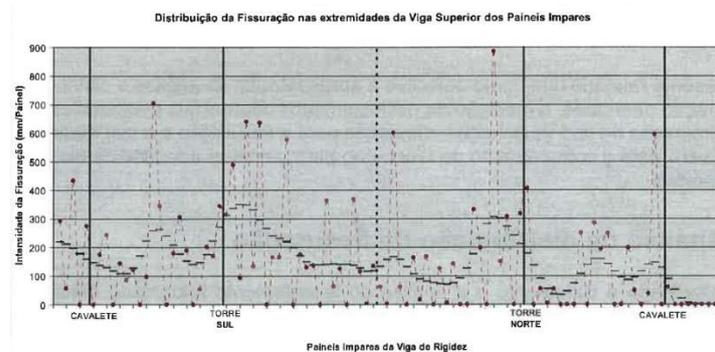
Figura 7. Distribuição espacial da intensidade da fissuração nos “*panel points*” ímpares

Transposta esta informação apenas para os “*panel points*” ímpares foi obtida a distribuição espacial da intensidade de fissuração representada na figura abaixo [Figura 7]:

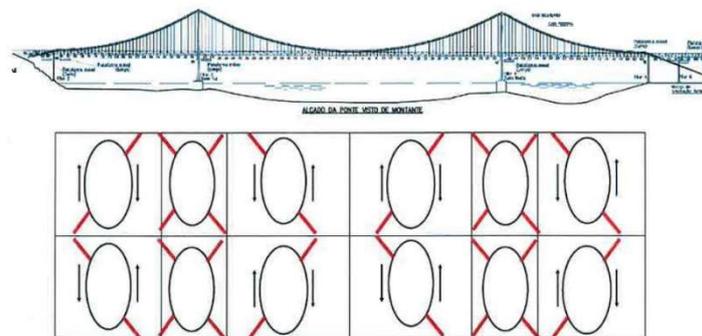
Figura 12. Padrão da fissuração nos “panel points” ímpares

Estas iterações conduziram à identificação do seguinte padrão de fissuração ao longo da ponte. [Figura 12]:

As setas indicam o sentido dos esforços dominantes na chapa superior que interliga os dois perfis “C” da corda superior da treliça transversal superior, responsáveis pela fissuração.

Concluiu o ISQ que o padrão identificado era um importante auxiliar na identificação dos esforços globais dominantes que levam à fissuração por fadiga.

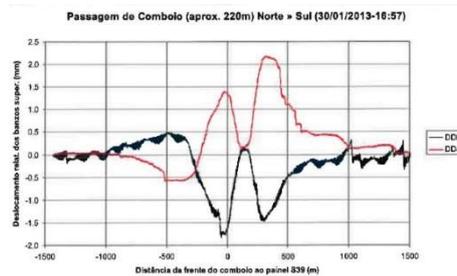
Figura 15. Deslocamento relativo dos banzos superiores na direção “X”

- Grande amplitude do deslocamento relativo dos banzos superiores, de aproximadamente 2,5 mm. [Figura 15]:

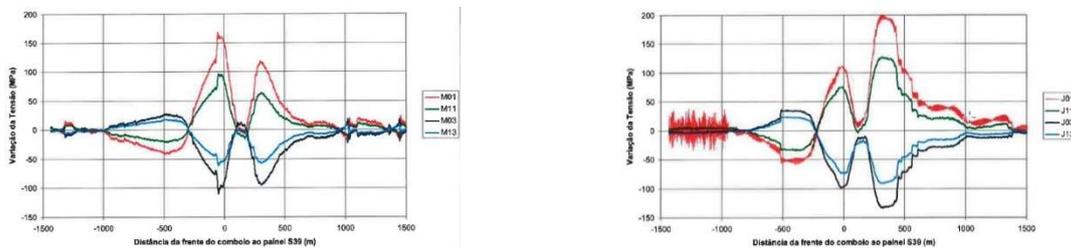
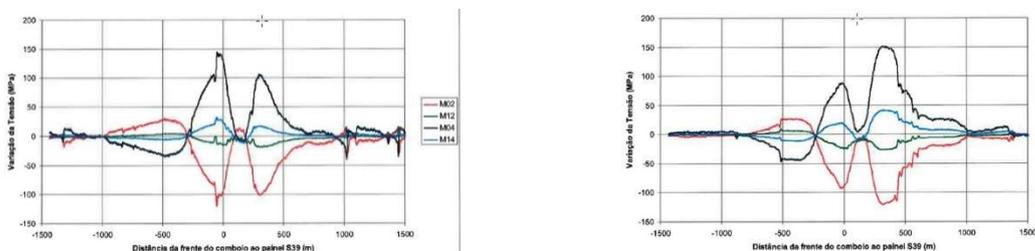
- Amplitudes de tensão muito elevadas, principalmente nos banzos superiores, face aos valores medidos entre 150 MPa e 240 MPa. [Figura 16] e [Figura 17]:

Figura 16. Variação da tensão a montante e a jusante, nos extensómetros exteriores

Figura 17. Variação da tensão a montante e a jusante, nos extensómetros interiores

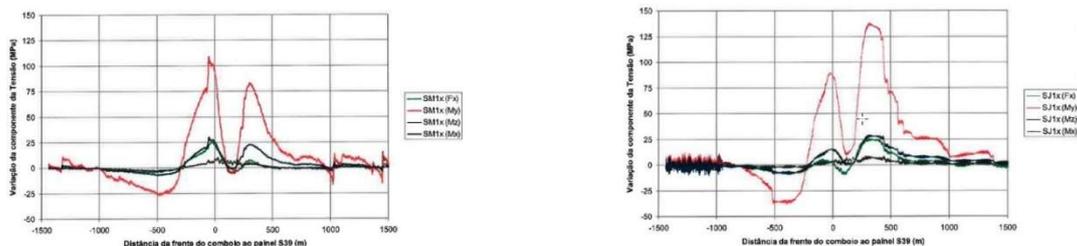
Figura 18. Componentes da variação da tensão na direção “X”, em M1 e em J1

Concluiu-se que a elevada amplitude de tensão provém fundamentalmente da flexão no plano horizontal e torção (inibição de “*warping*”), aquando da passagem de comboios de maior carga.

5. A causa da fissuração por fadiga é a elevada amplitude de tensão nas extremidades da corda superior da treliça transversal superior da viga de rigidez, com a passagem de tráfego ferroviário, principalmente o de maior carga. Esta elevada amplitude é originada pela flexão no plano horizontal e torção (inibição de “*warping*”) nas extremidades da corda superior da treliça transversal dos “*painéis ímpares*”.
6. A flexão horizontal e a torção resultam da interação no plano horizontal entre a viga de rigidez e a estrutura do tabuleiro rodoviário (extremidades das longarinas impedidas de se movimentar).

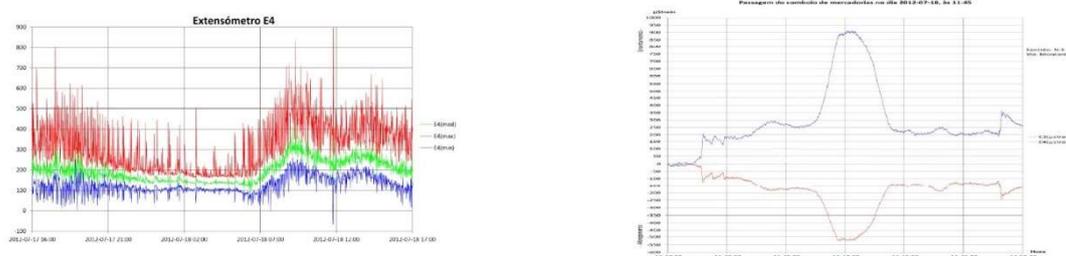
Figura 19. Tensões mínimas e máximas registadas num dos extensómetros na corda superior da treliça transversal superior (imagem esquerda); Pico de tensão em dois extensómetros na corda superior da treliça transversal superior (imagem direita)

As figuras acima mostram tensões elevadas induzidas pela passagem de um comboio de grande carga.

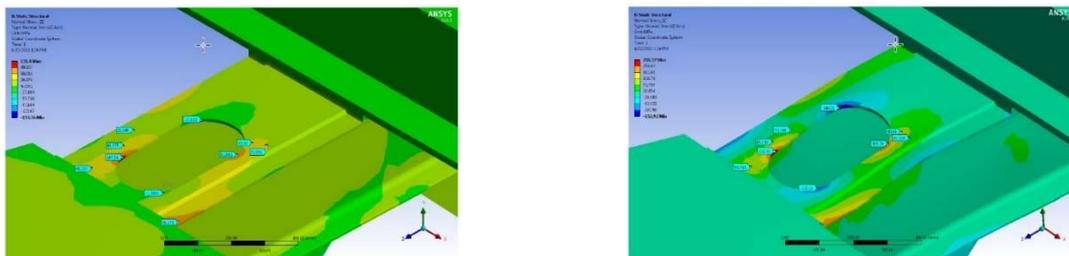
1. As extremidades das longarinas estão presas e não se movimentam como previsto no projeto original;
2. A inibição das extremidades das longarinas se movimentarem livremente é o fator decisivo para o desenvolvimento de fissuras por fadiga na corda superior da treliça transversal superior.
