# **INCORPORAÇÃO DE AGREGADOS RECICLADOS NA REABILITAÇÃO DE PAVIMENTOS DE ESTRADAS DE ELEVADO TRÁFEGO.**

## **ESTUDO DE CASO DO ITINERÁRIO IC2/EN1 EM PORTUGAL**

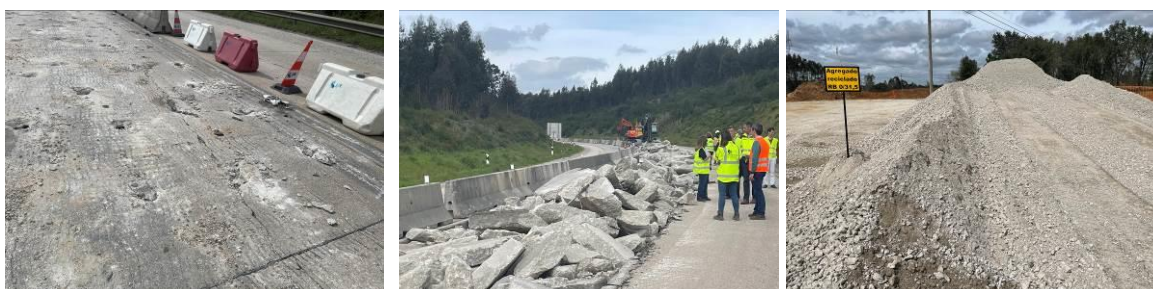
Os resíduos resultantes da demolição das lajes de betão foram processados (Figura 3), tendo sido taqueados e britados, acerca de 70 mil toneladas, e posteriormente procedeu-se aos ensaios requeridos para a marcação CE, com certificado, declaração de conformidade e ficha técnica, caracterizados tendo em atenção as propriedades preconizadas na NP EN 13242:2001+A1:2010 e consideradas aplicáveis ao material em causa e à aplicação prevista, e que contemplam as seguintes propriedades: granulometria, forma das partículas, plasticidade dos finos, resistência à fragmentação, resistência ao desgaste, durabilidade, dureza e limpeza do material.

Figura 3. Processo de demolição das lajes de betão e agregados reciclados de betão

A implementação da solução de pavimentação com a incorporação de agregados reciclados, neste caso RCD, teve como primeiro passo a demolição das lajes de betão garantido que o procedimento, a adotar, não afetaria a camada subjacente; procedeu-se a um trabalho prévio de picagem da laje com um espaçamento que foi ajustado “in situ” face à degradação das lajes (Figura3). De seguida procedeu-se à demolição das lajes e posterior transporte dos resíduos para a central de britagem.

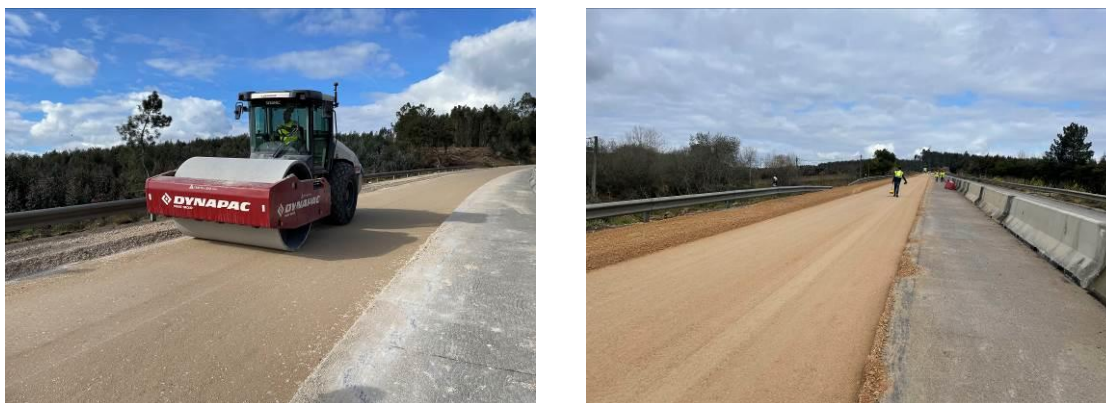
O transporte, espalhamento e a compactação, previstas 3 passagens com cilindro de rasto liso e 5 passagens com cilindro de pneus, seguiram o procedimento previamente aprovado, assim como o controle de qualidade preconizado que consistiu na realização de ensaios de análise granulométrica e baridade “in situ”, com a determinação do grau de compactação e do teor de humidade (Figura 4).

Figura 4. Processo de compactação e controle de qualidade do trecho experimental

O controlo de qualidade, referente ao grau de compactação, aponta para dificuldades em atingir os 98% exigidos no caderno de encargos, dado os diferentes valores de baridade máxima e teor em água ótimo em cada seção, tendo o seu controle sido feito por dois métodos: método da garrafa da areia e pelo gamadensímetro.
