Infraestruturas de Portugal

ER 222 - Vilar de Andorinho - Tabosa Norte

Norma de Cálculo - XPS31-133
Indicador de Ruído : Ln (23h-07h)
Com Medidas de Minimização de Ruído

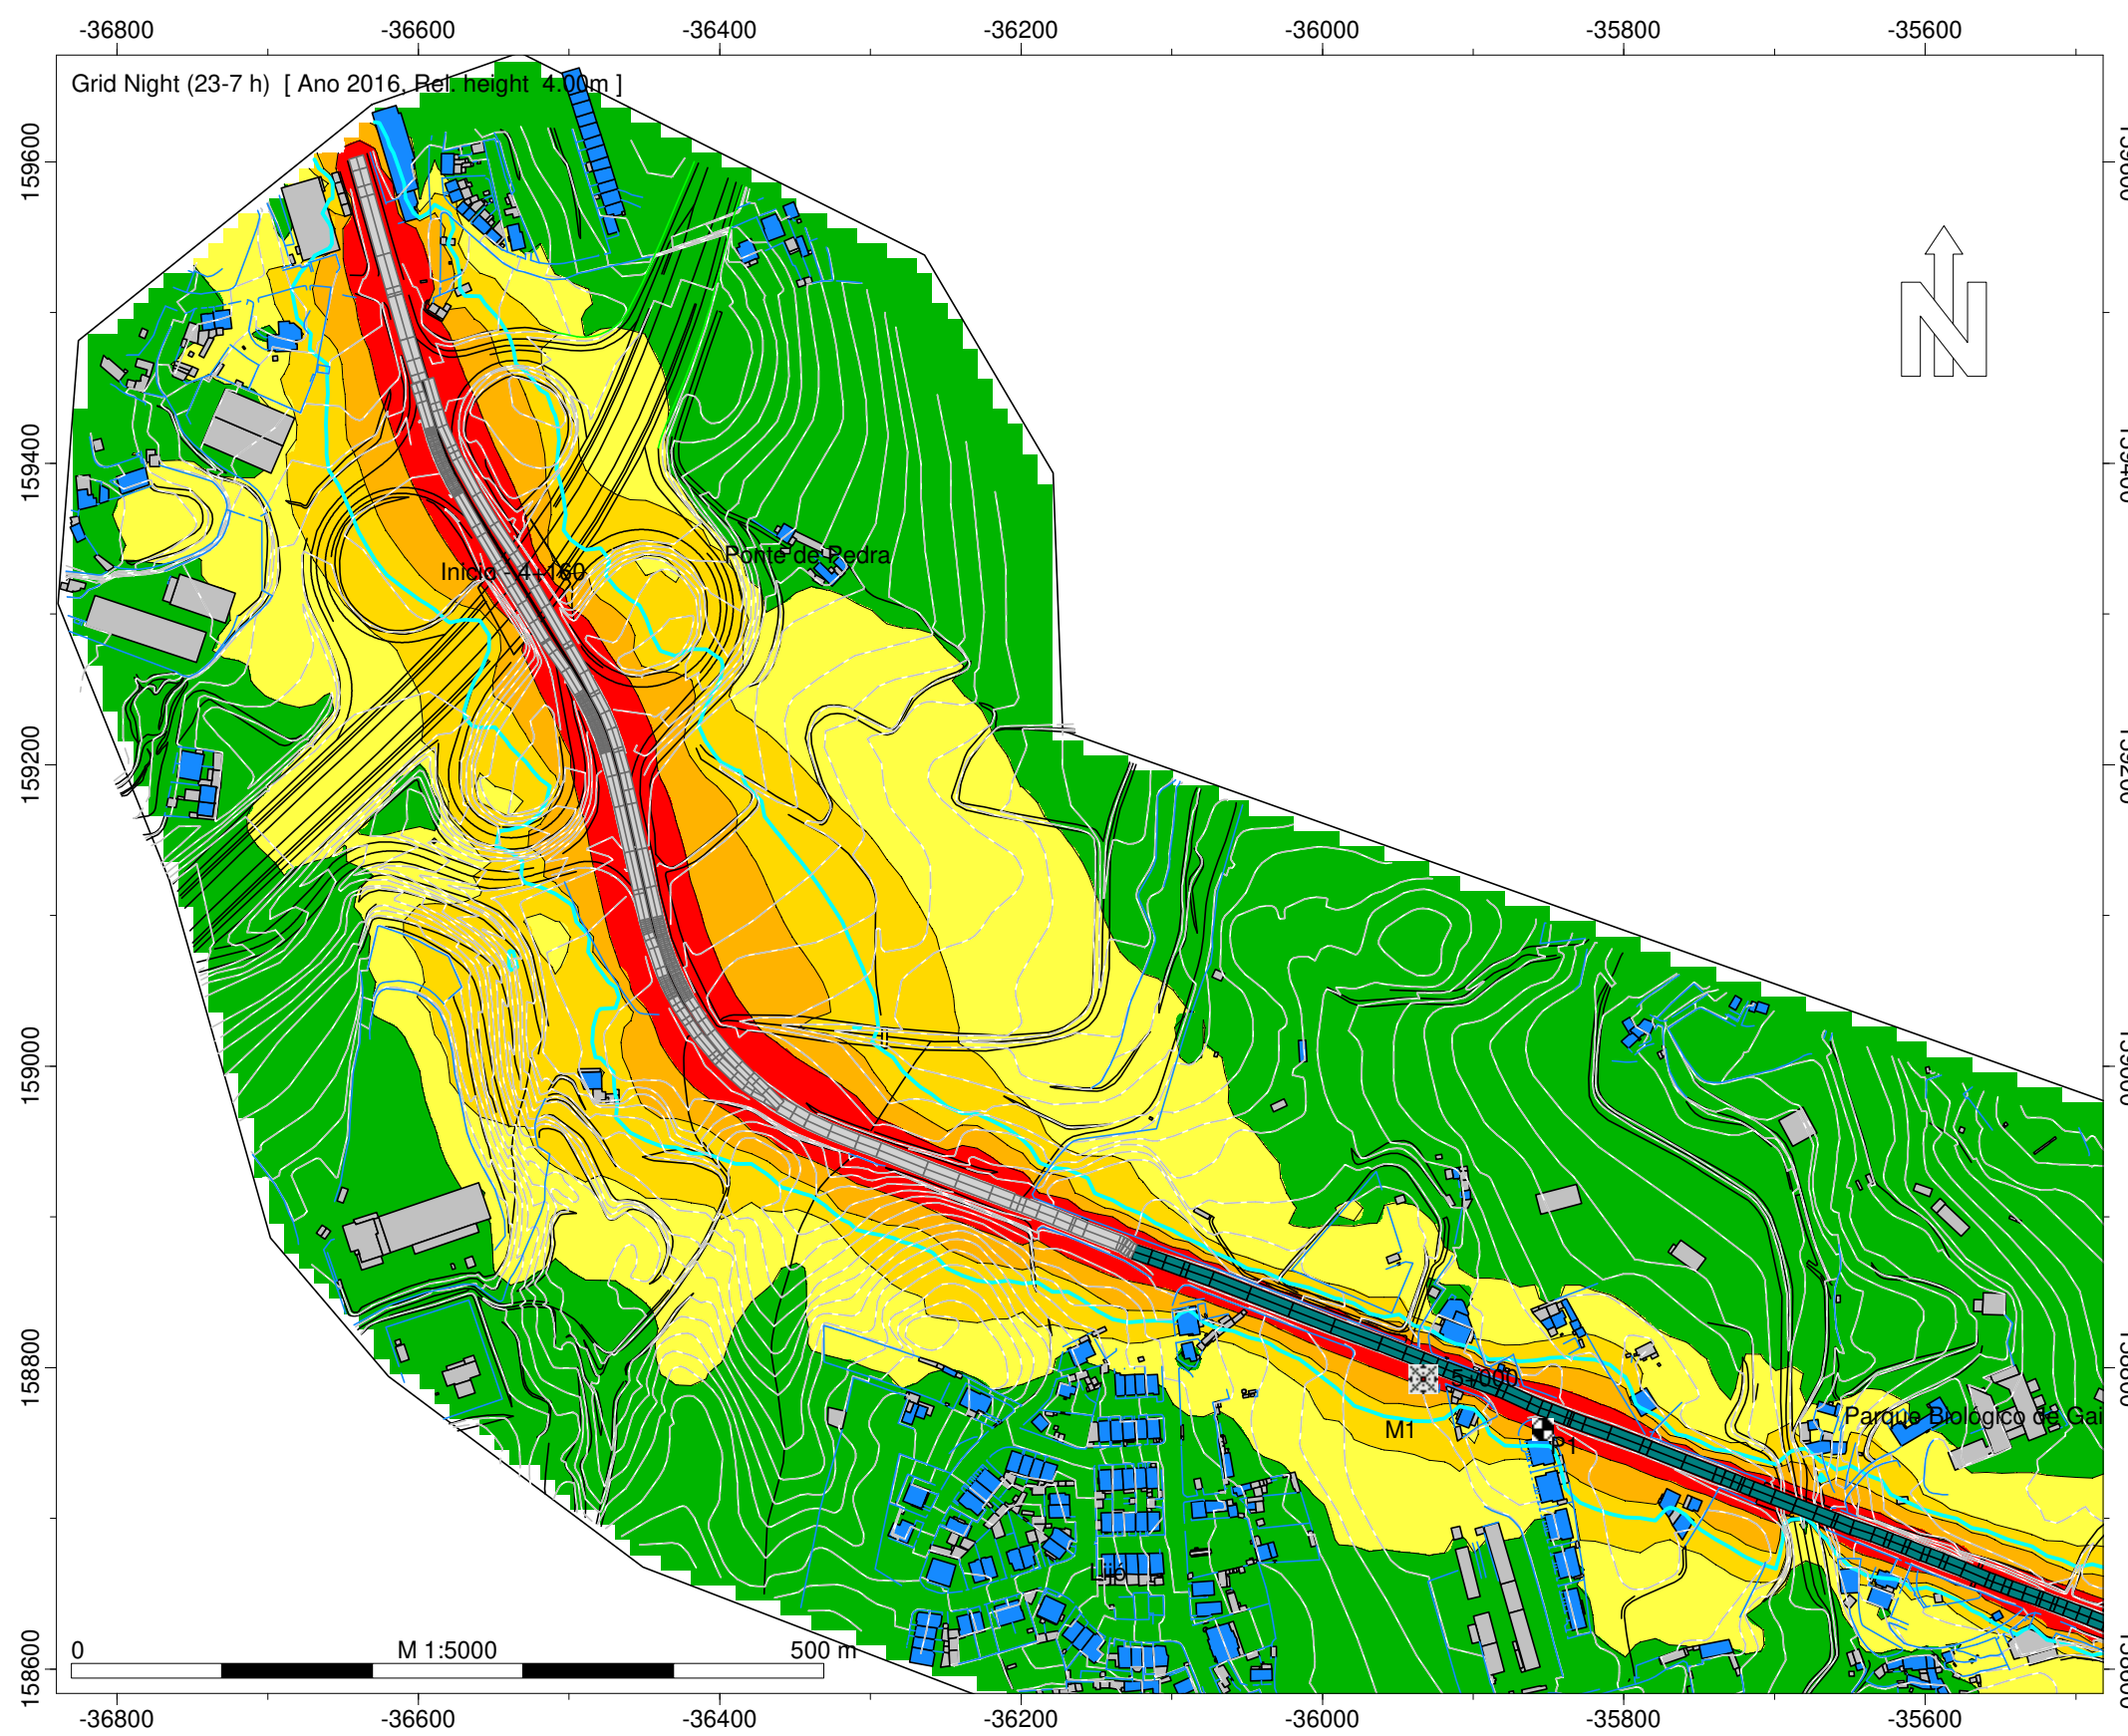
Ano a que reportam os resultados:
2016
Altura de Cálculo: 4m
Malha de Cálculo: 10x10m
Nº de Reflexões: 1ª Ordem
Escala: 1/5.000
Fig. nº1D
Maio 2020

Night (23-7 h)
Nível
dB(A)

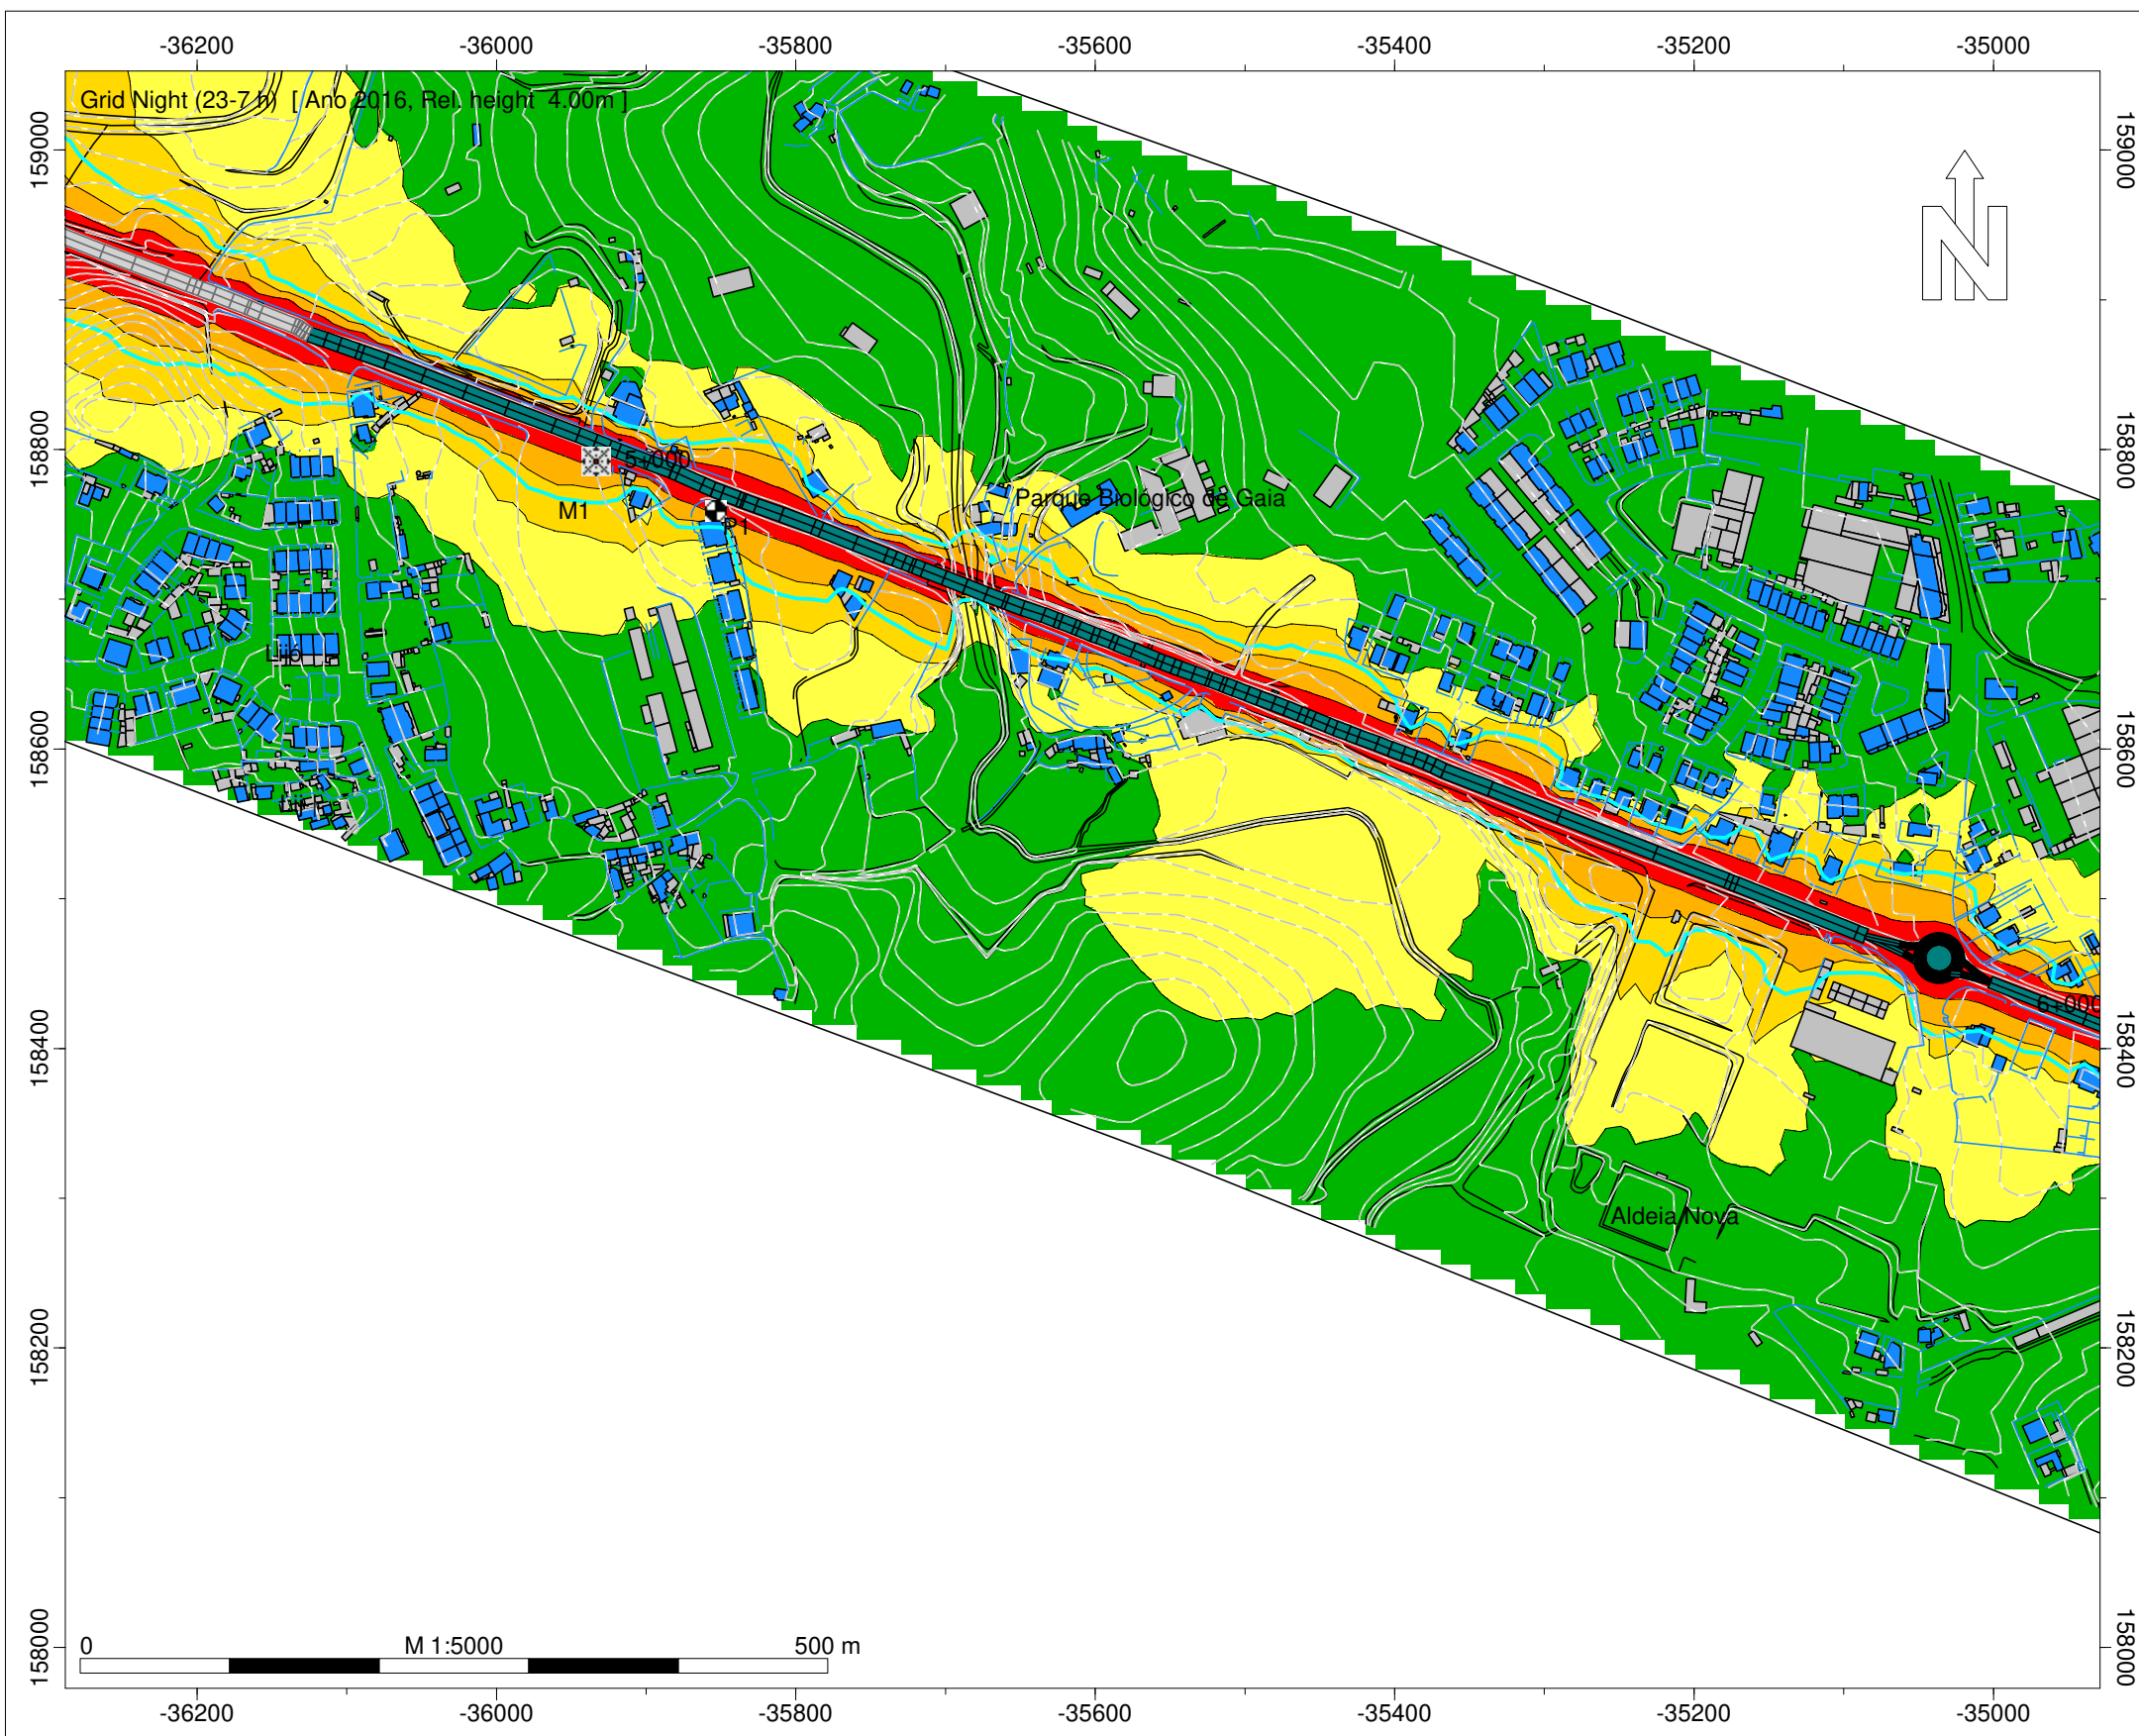
Ano a que reportam os resultados:
2016
Altura de Cálculo: 4m
Malha de Cálculo: 10x10m
Nº de Reflexões: 1ª Ordem
Escala: 1/5.000
Fig. nº2D
Maio 2020

Night (23-7 h)
Nivel
dB(A)

Norma de Cálculo - XPS31-133
Indicador de Ruído : Ln (23h-07h)
Com Medidas de Minimização de Ruído

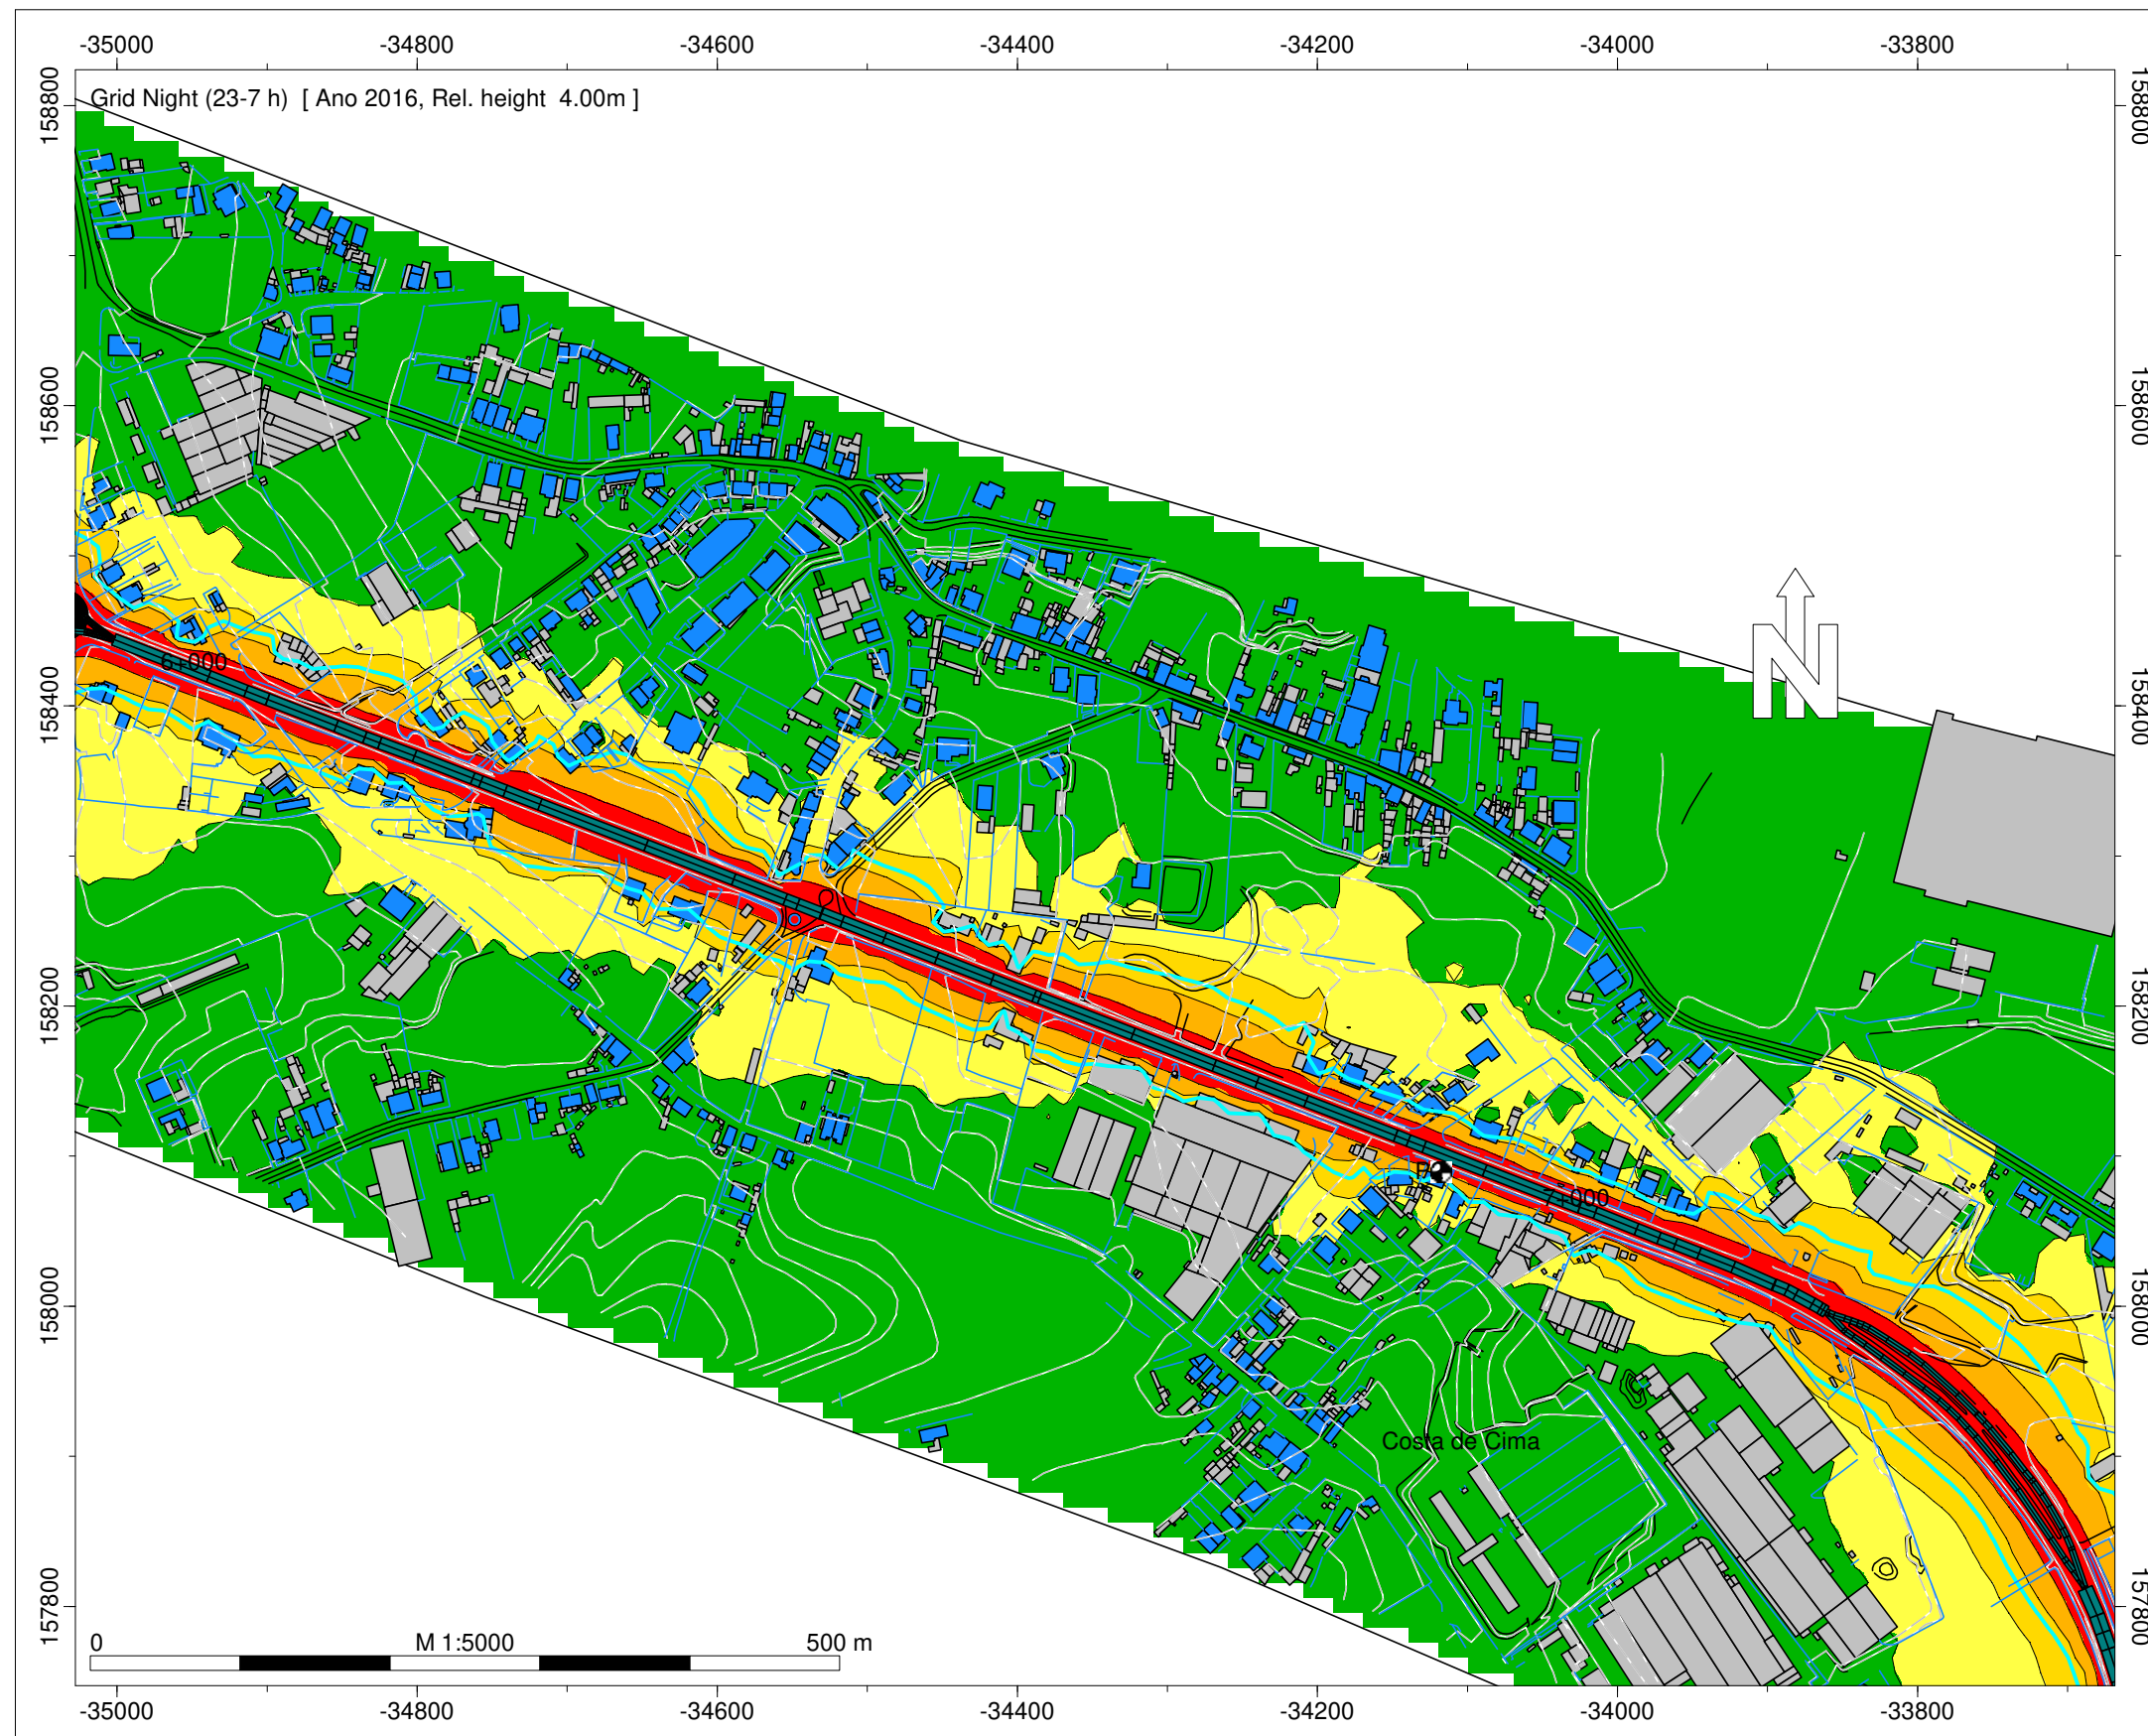
Altura de Cálculo: 4m
Malha de Cálculo: 10x10m
Nº de Reflexões: 1ª Ordem
Escala: 1/5.000
Fig. nº3D
Maio 2020

Night (23-7 h)
Nível
dB(A)

Norma de Cálculo - XPS31-133
Indicador de Ruído : Ln (23h-07h)
Com Medidas de Minimização de Ruído

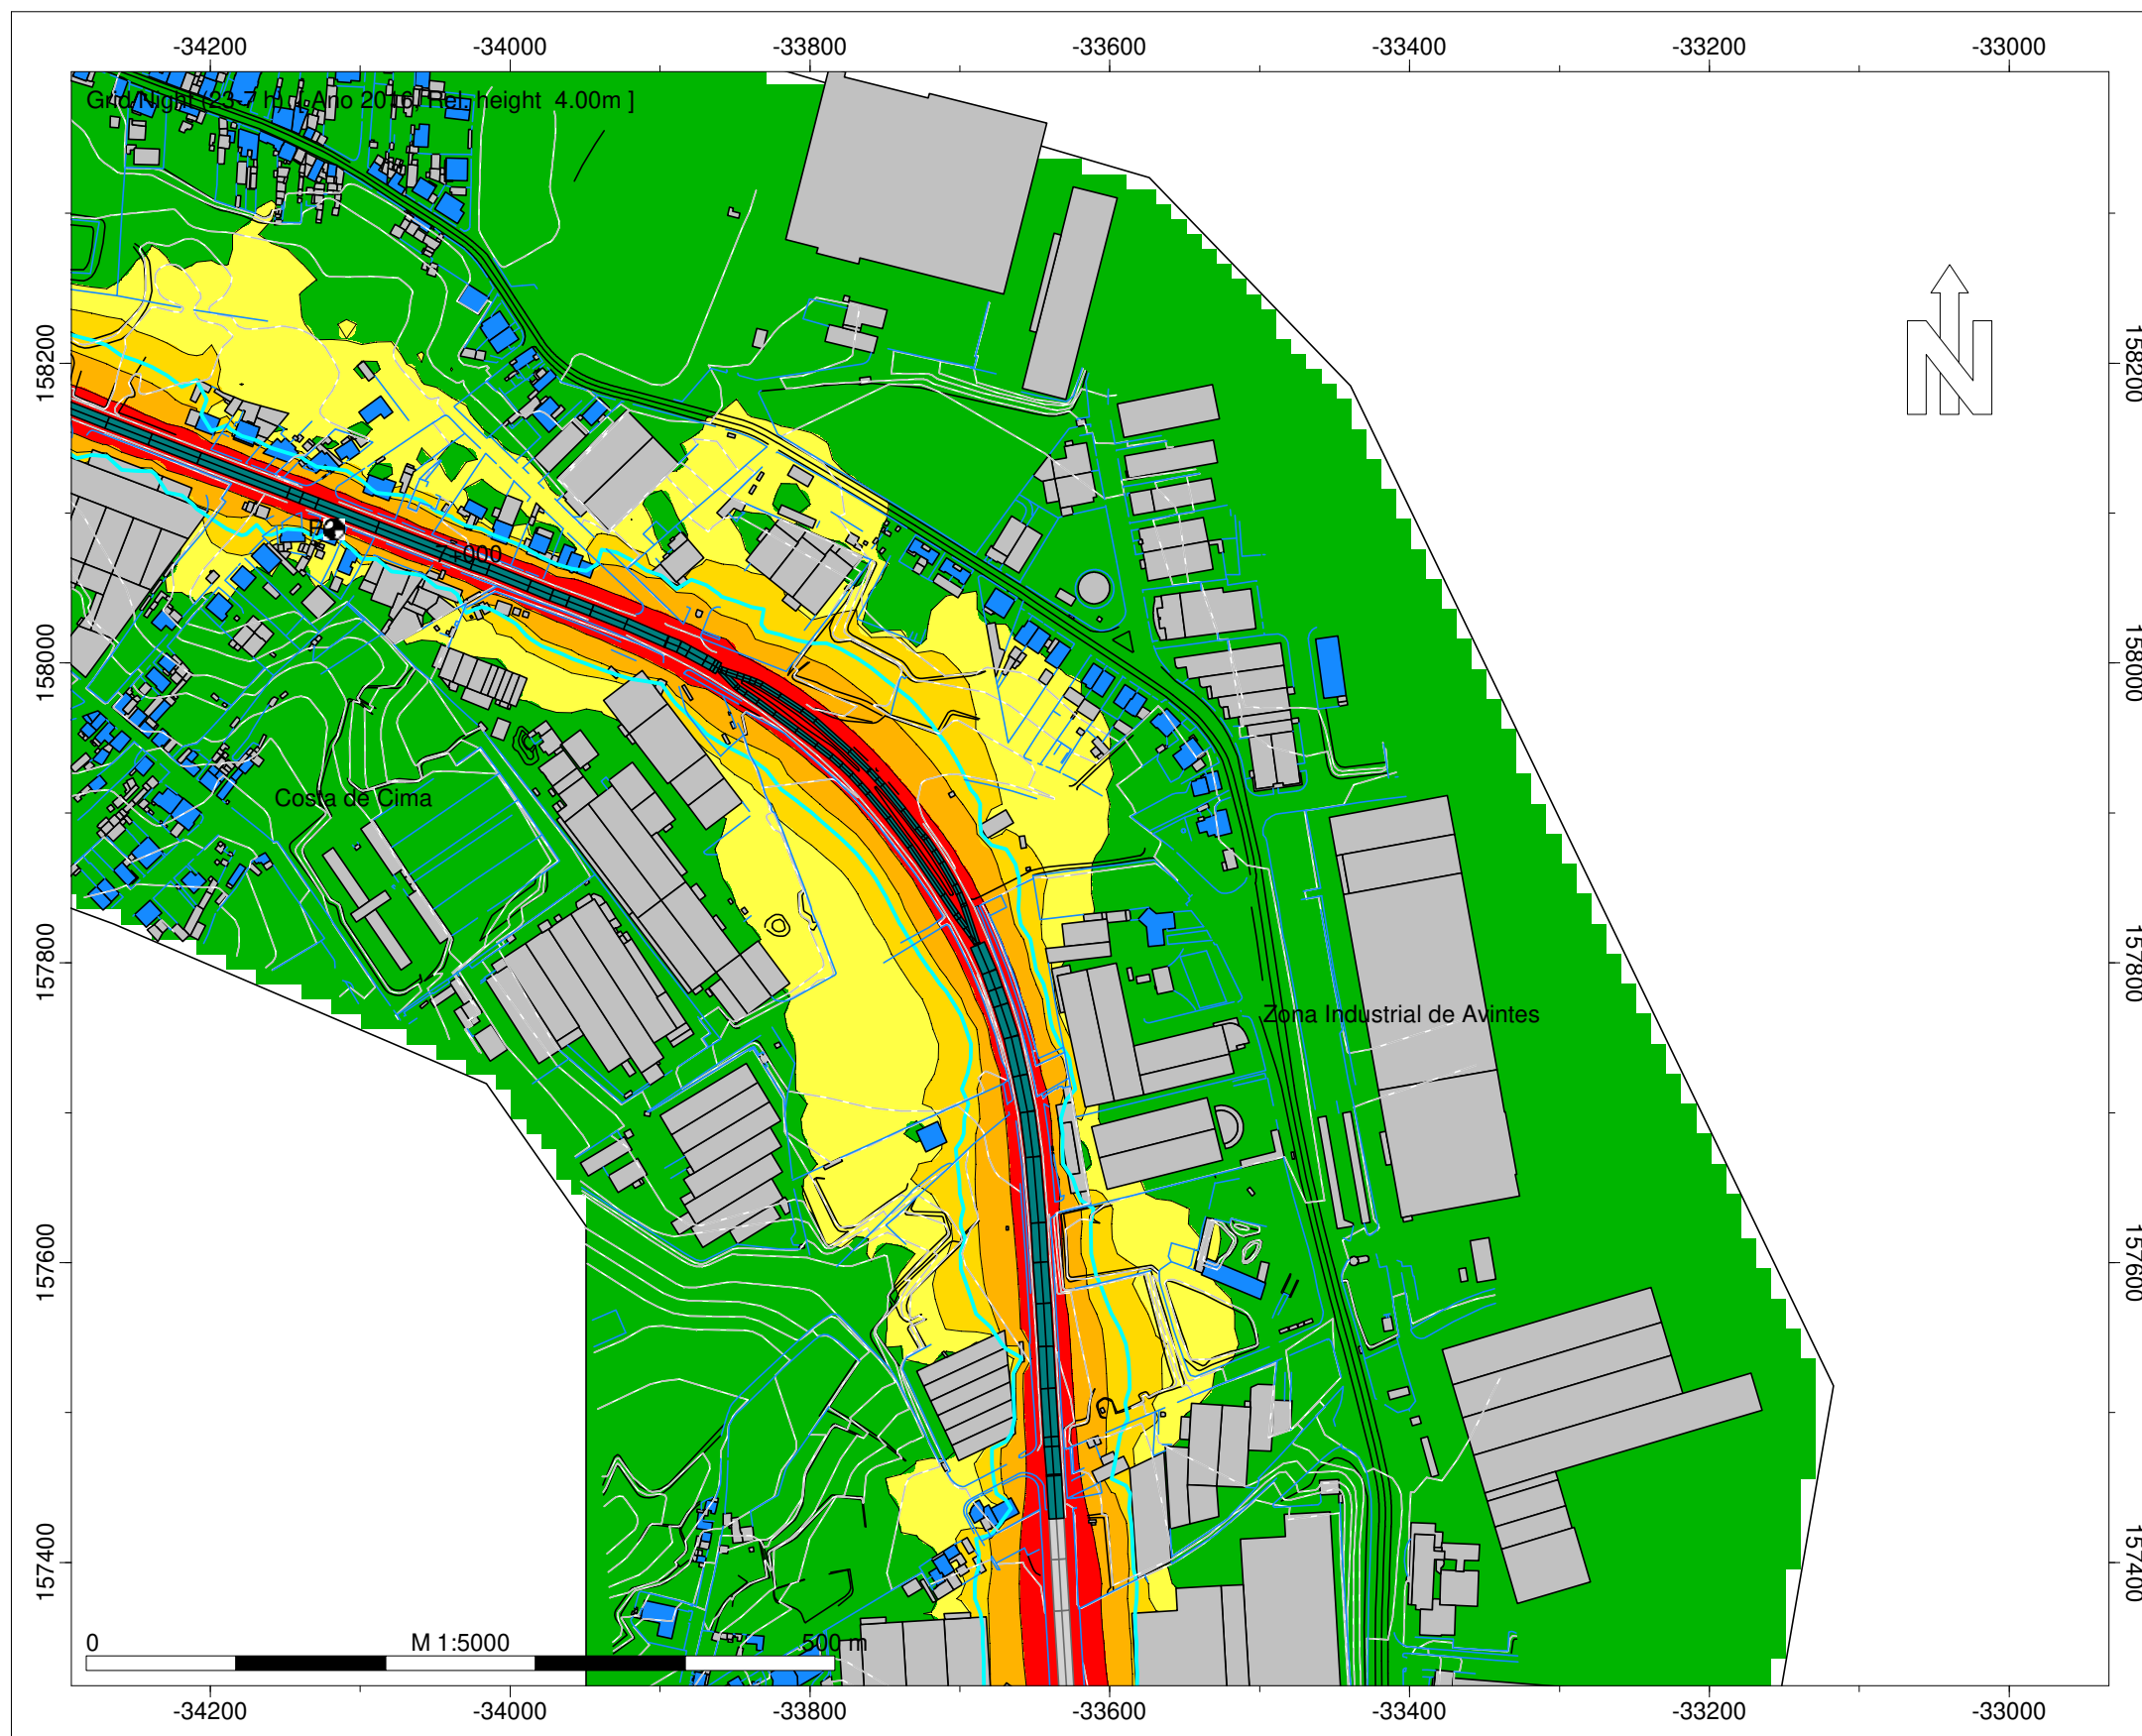
Altura de Cálculo: 4m
Malha de Cálculo: 10x10m
Nº de Reflexões: 1ª Ordem
Escala: 1/5.000
Fig. nº4D
Maio 2020

Night (23-7 h)
Nível
dB(A)

Norma de Cálculo - XPS31-133
Indicador de Ruído : Ln (23h-07h)
Com Medidas de Minimização de Ruído

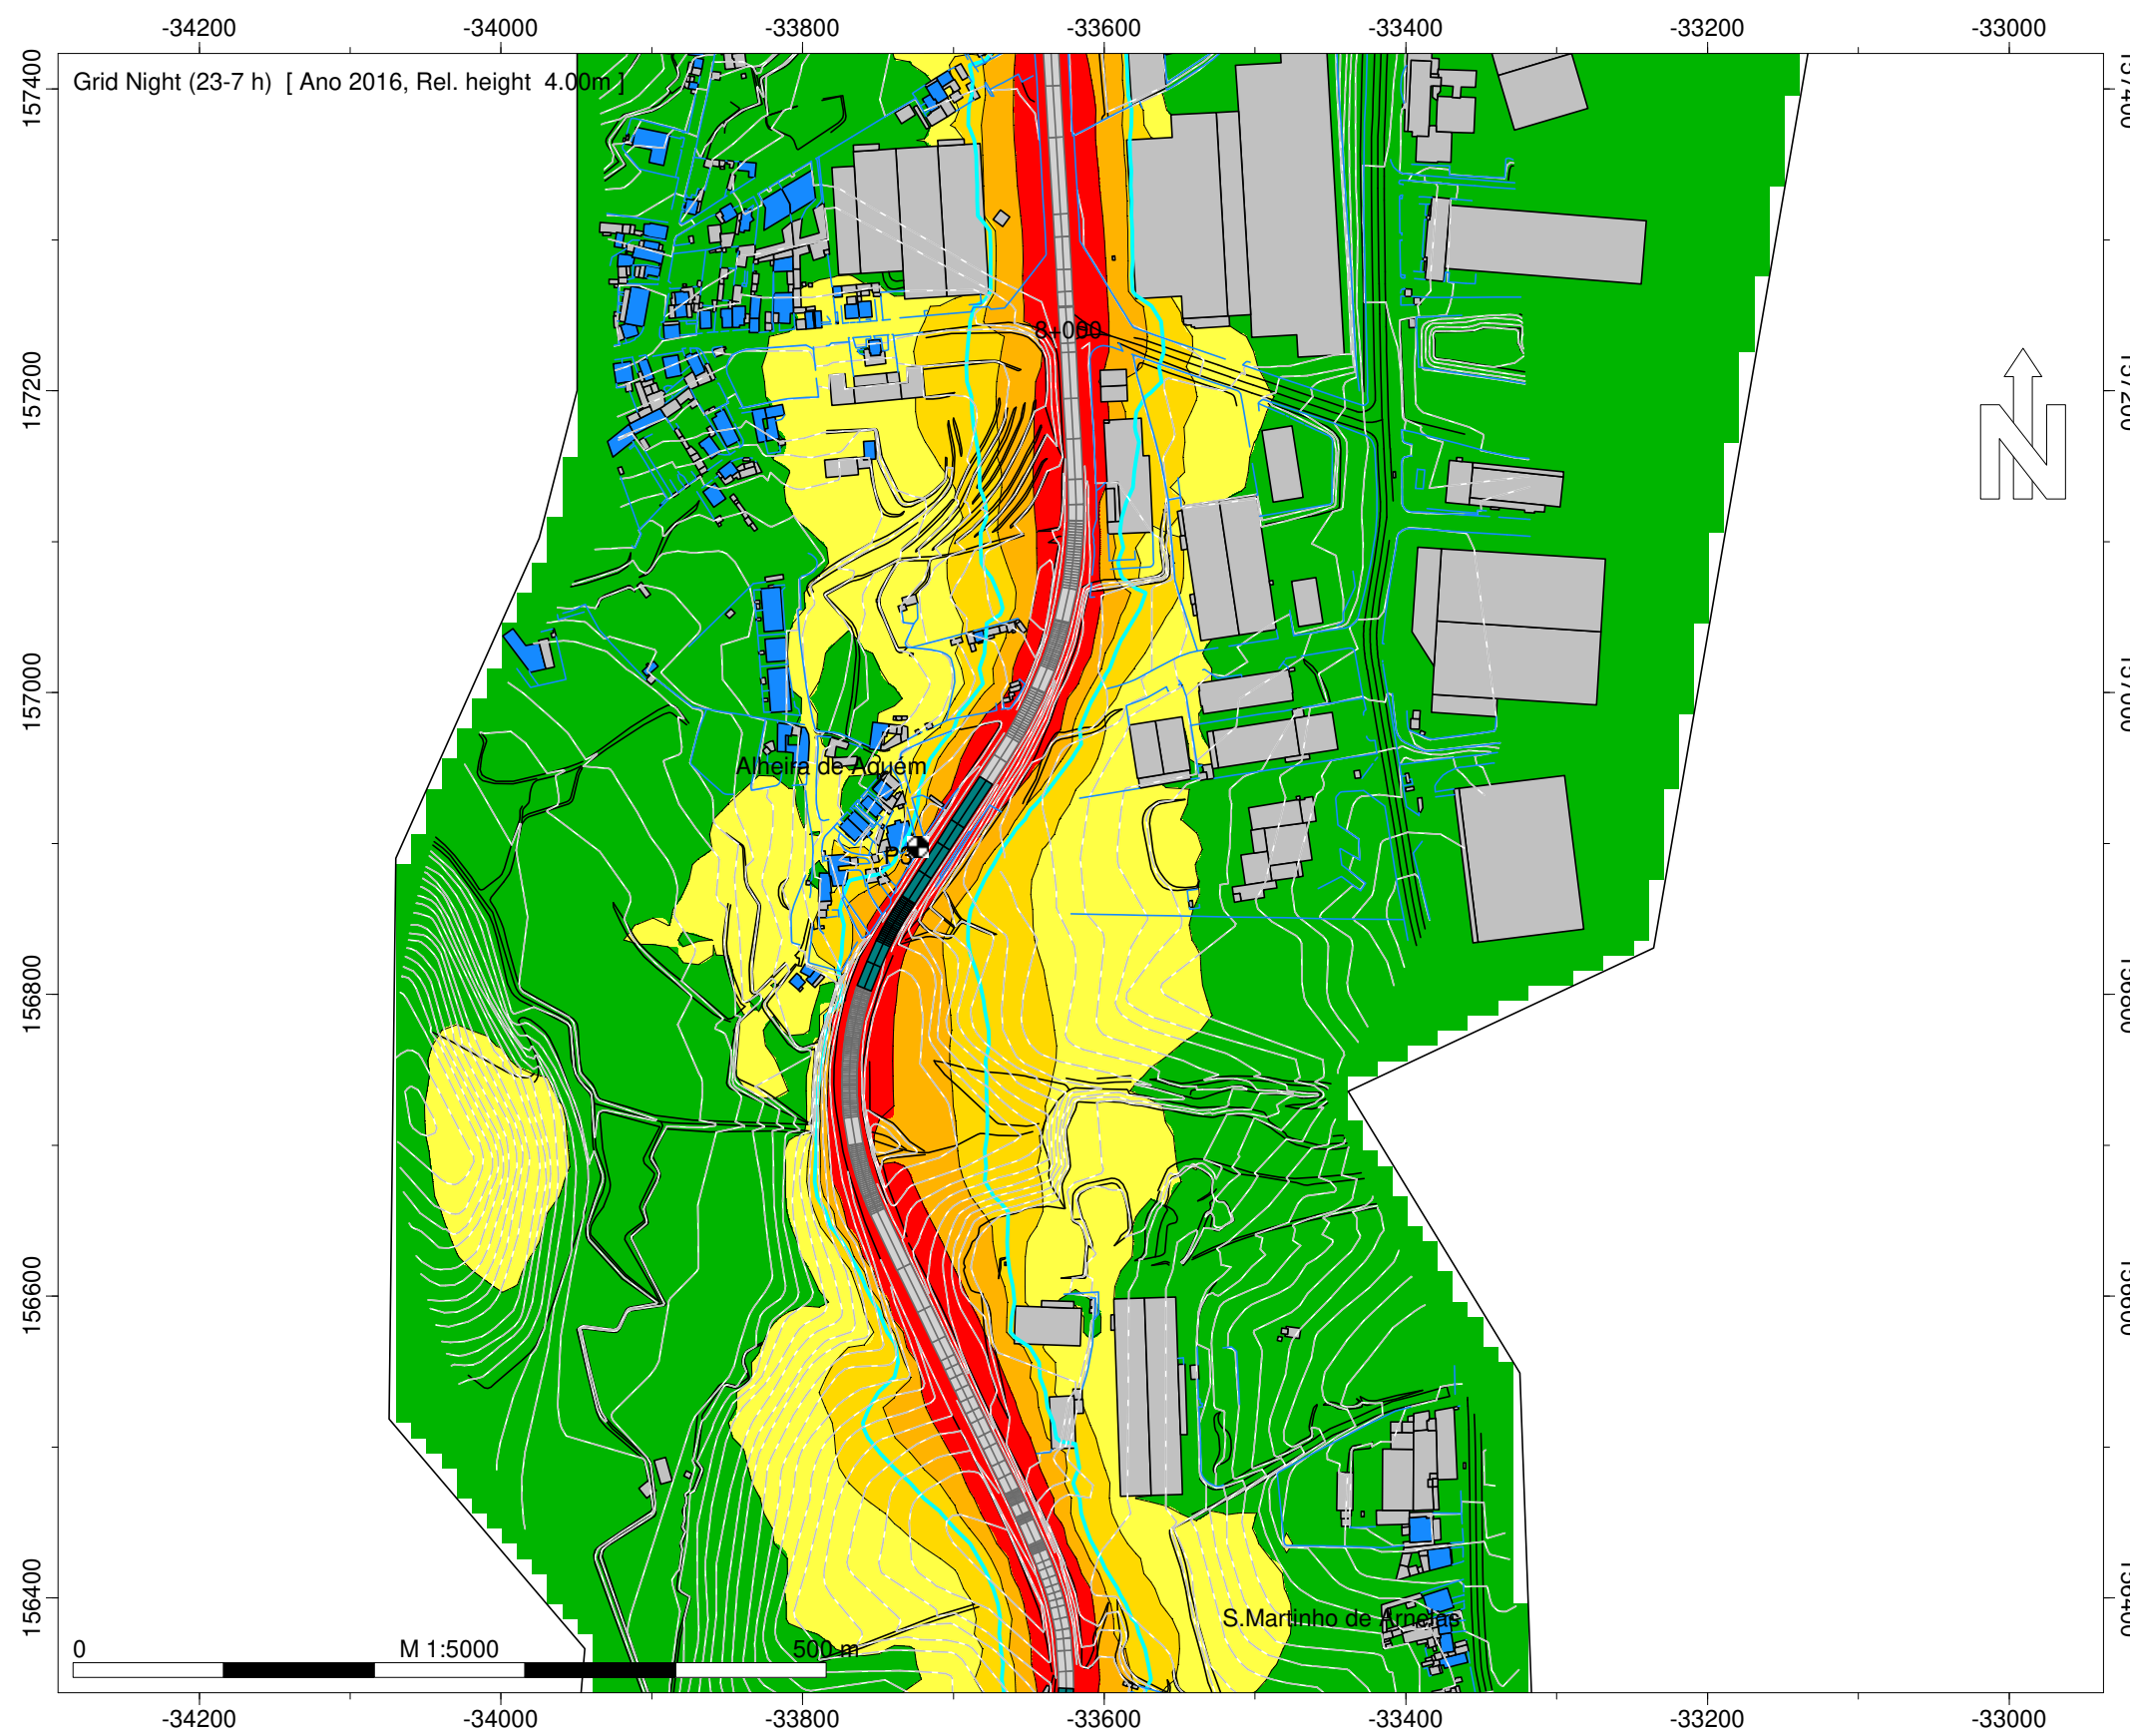
Ano a que reportam os resultados:
2016
Altura de Cálculo: 4m
Malha de Cálculo: 10x10m
Nº de Reflexões: 1ª Ordem
Escala: 1/5.000
Fig. nº5D
Maio 2020

Norma de Cálculo - XPS31-133
Indicador de Ruído : Ln (23h-07h)
Com Medidas de Minimização de Ruído

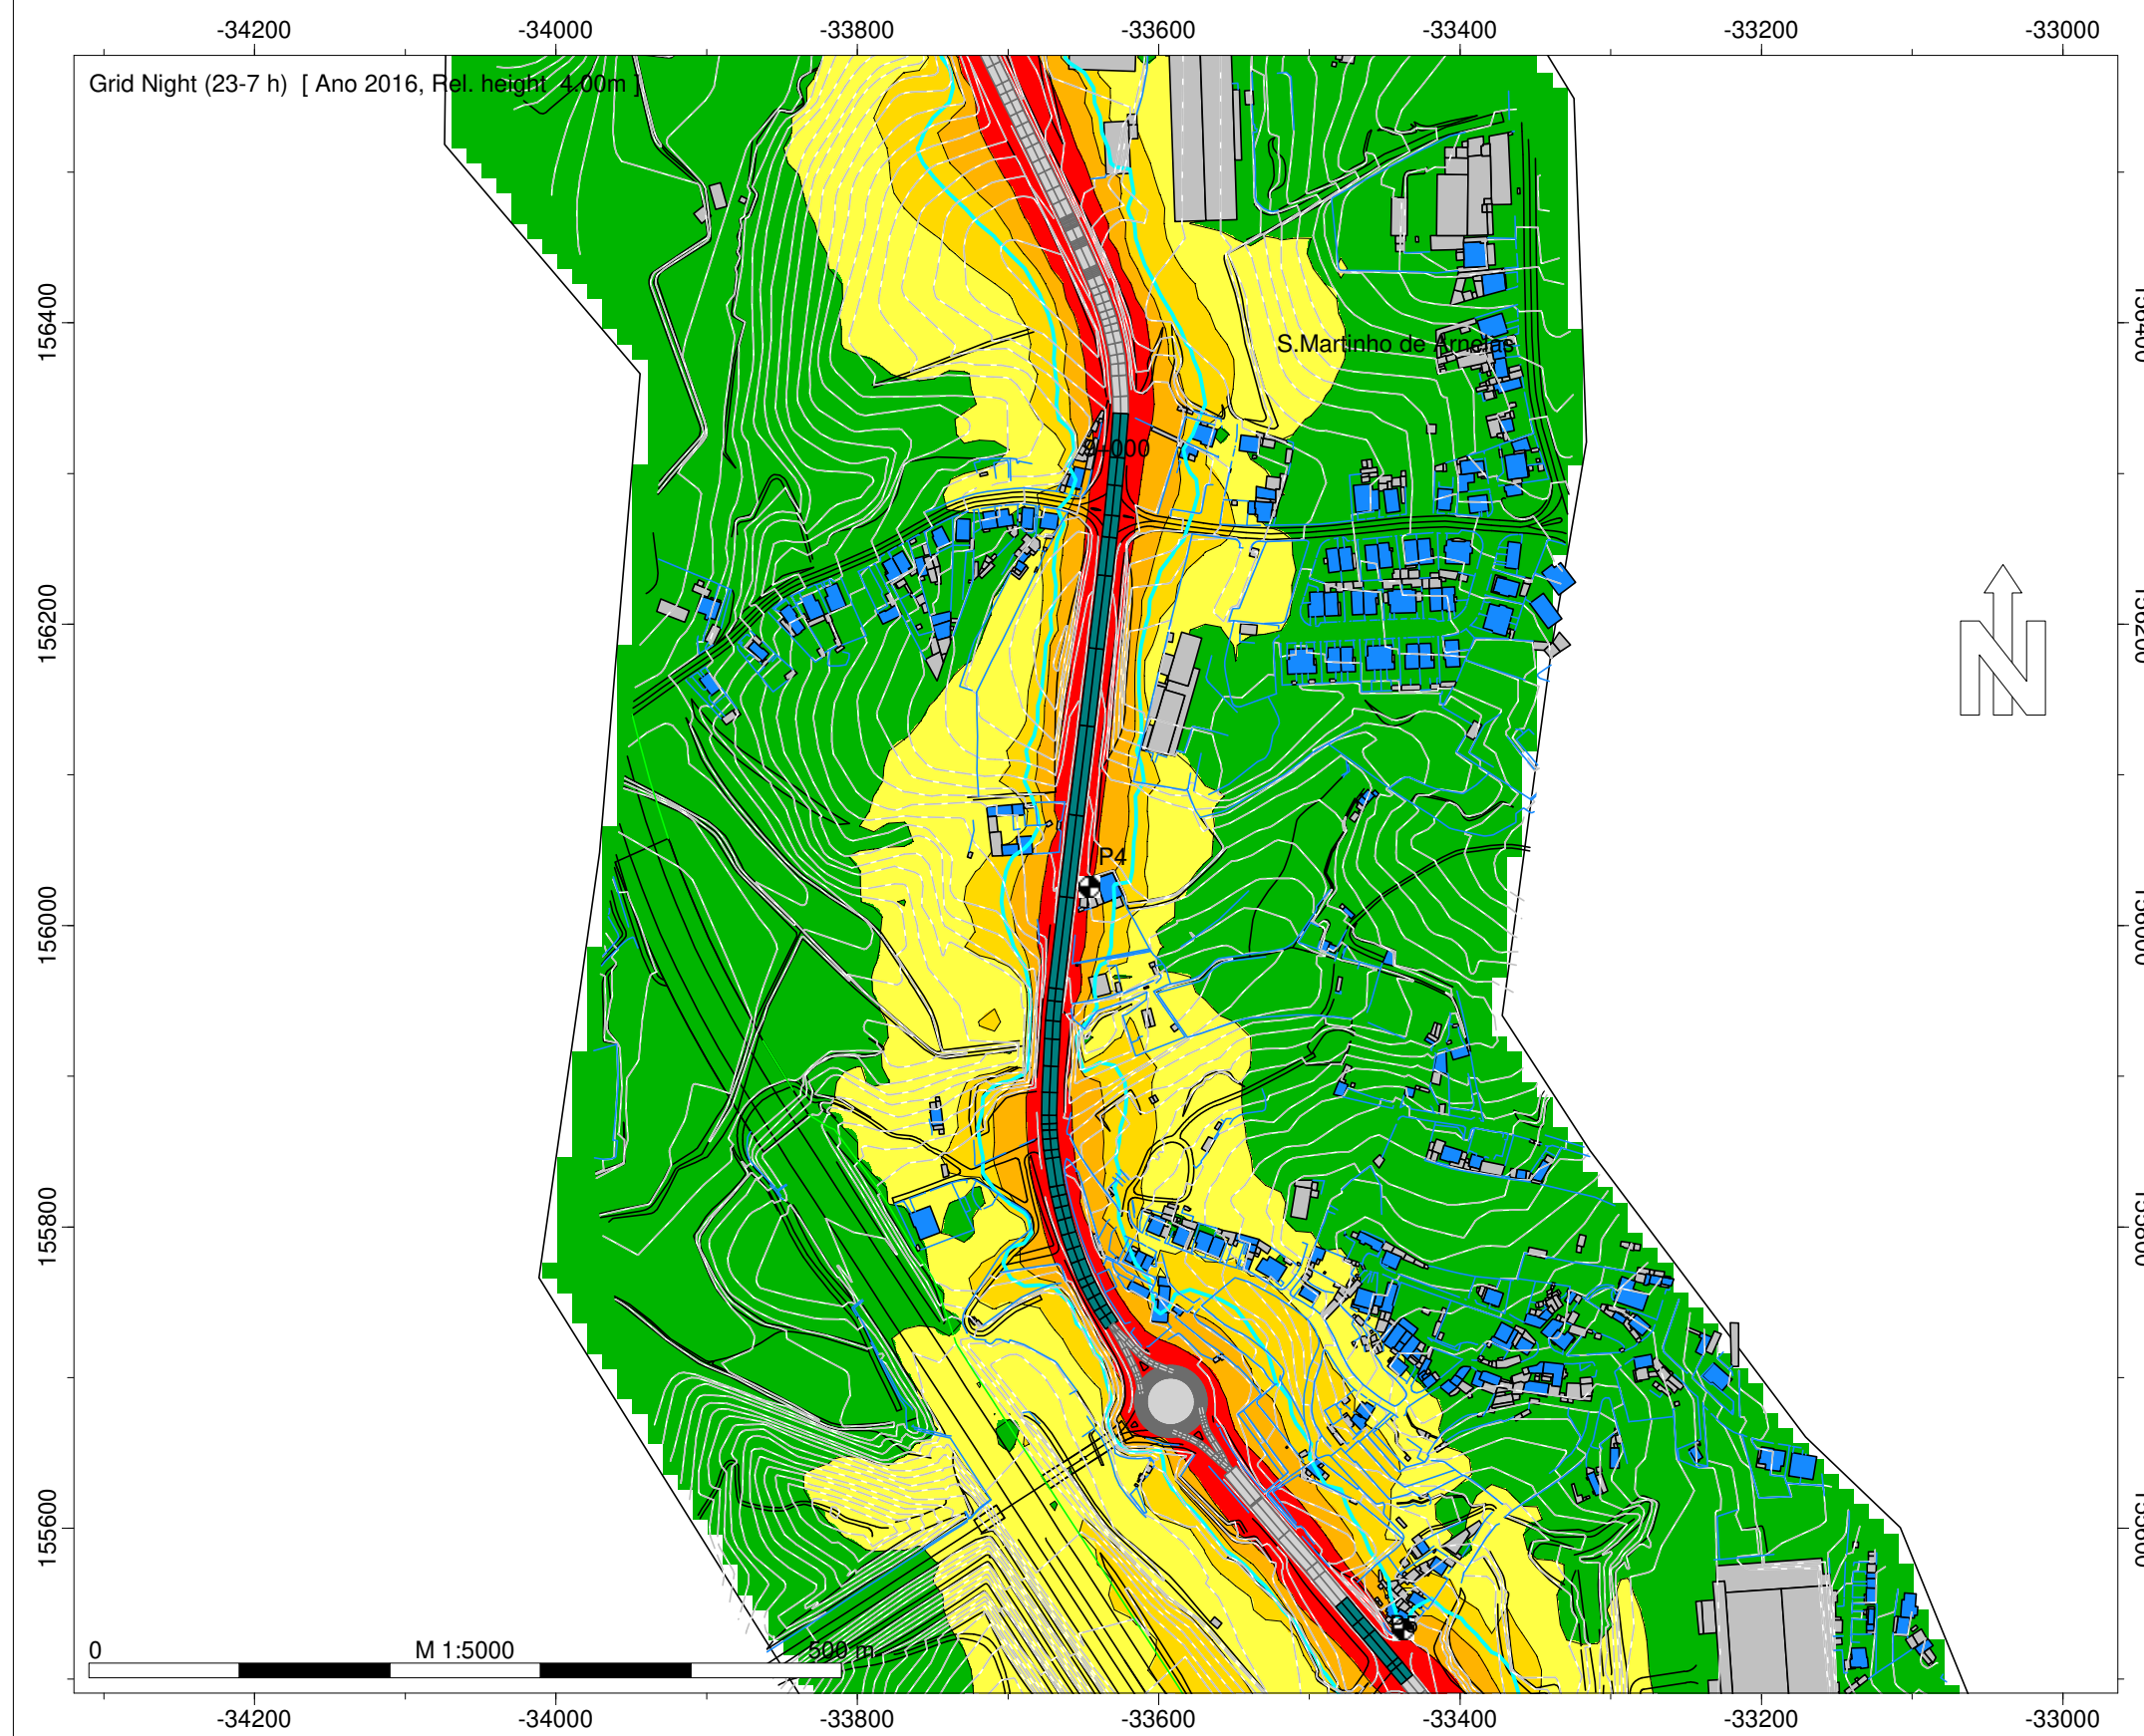
Ano a que reportam os resultados:
2016
Altura de Cálculo: 4m
Malha de Cálculo: 10x10m
Nº de Reflexões: 1ª Ordem
Escala: 1/5.000
Fig. nº6D
Maio 2020

Norma de Cálculo - XPS31-133
Indicador de Ruído : Ln (23h-07h)
Com Medidas de Minimização de Ruído
