Infraestruturas de Portugal

ER 222 - Vilar de Andorinho - Tabosa Norte

Norma de Cálculo - XPS31-133
Indicador de Ruído : Ln (23h-07h)
Com Medidas de Minimização de Ruído

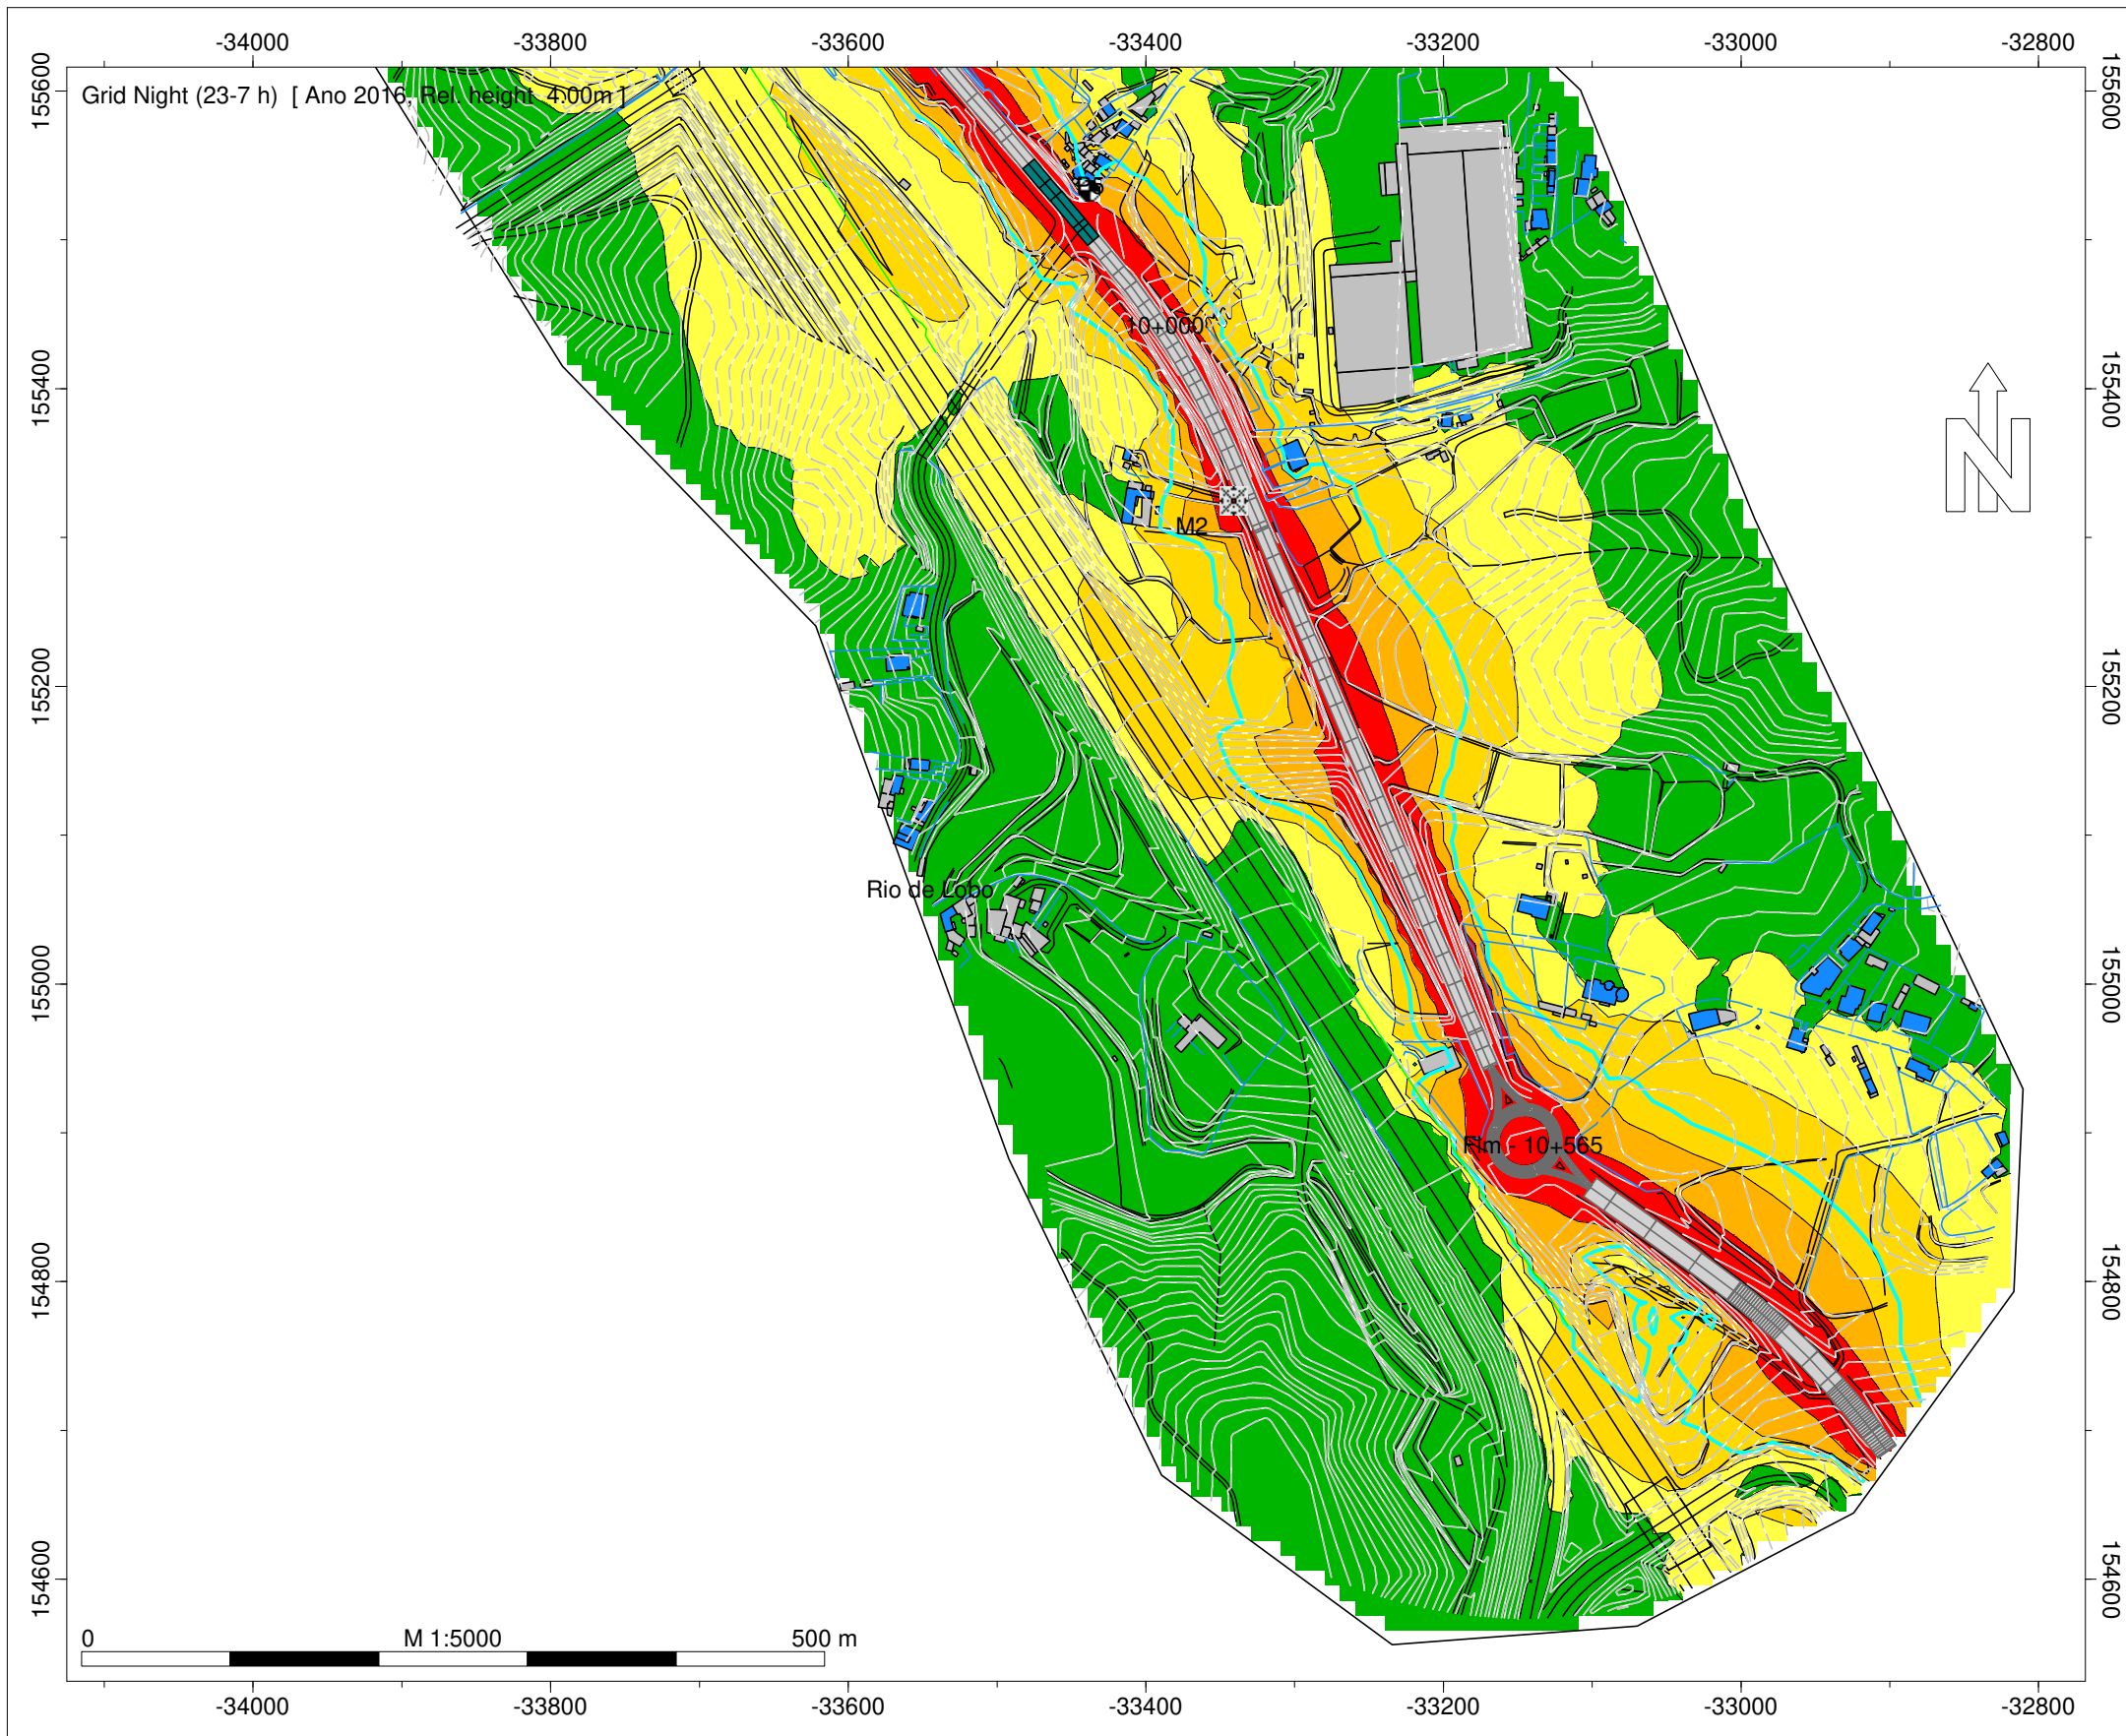
Ano a que reportam os resultados:
2016
Altura de Cálculo: 4m
Malha de Cálculo: 10x10m
Nº de Reflexões: 1ª Ordem
Escala: 1/5.000
Fig. nº7D
Maio 2020

Norma de Cálculo - XPS31-133
Indicador de Ruído : Ln (23h-07h)
Com Medidas de Minimização de Ruído
