# Monitorização da Mortalidade de Fauna nas Estradas da IP

## Relatório Síntese, 2020

**EA-GAM - Gestão Ambiental**

Maio 2021

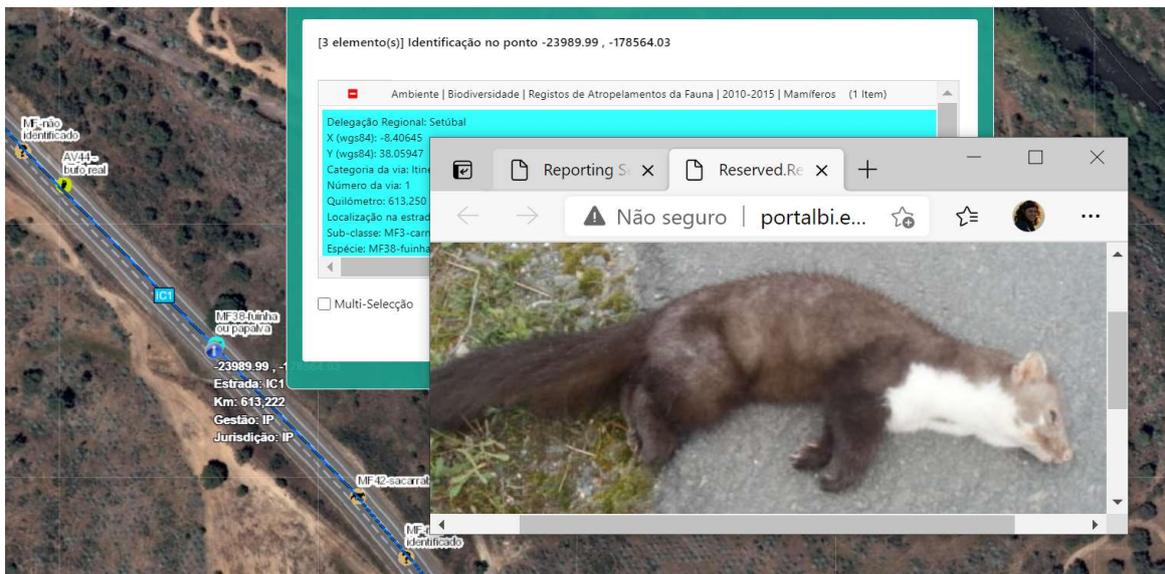
Fig. 1 – Visualização dos registos de mortalidade no SIG Empresarial.

A recolha de dados é efetuada, desde abril de 2010, pelos oficiais das Unidades Móveis de Intervenção e Apoio (UMIA) distritais da empresa, bem como pelos oficiais da Rede de Alta Prestação, no decurso dos seus itinerários de inspeção regular das estradas. As vias são inspecionadas semanalmente ou diariamente no caso de apresentarem características de autoestrada e/ou tráfego elevado (Alta Prestação). Os registos dos avistamentos de cadáveres de animais são efetuados *in loco* numa plataforma web de gestão de dados georreferenciáveis (XTranWeb), a partir da qual migram para o visualizador de informação geográfica da IP (SIG Empresarial, Fig. 1), onde são posteriormente complementados e sistematizados, através de uma ferramenta de edição desenvolvida pela unidade que gere os Sistemas de Informação Geográfica.

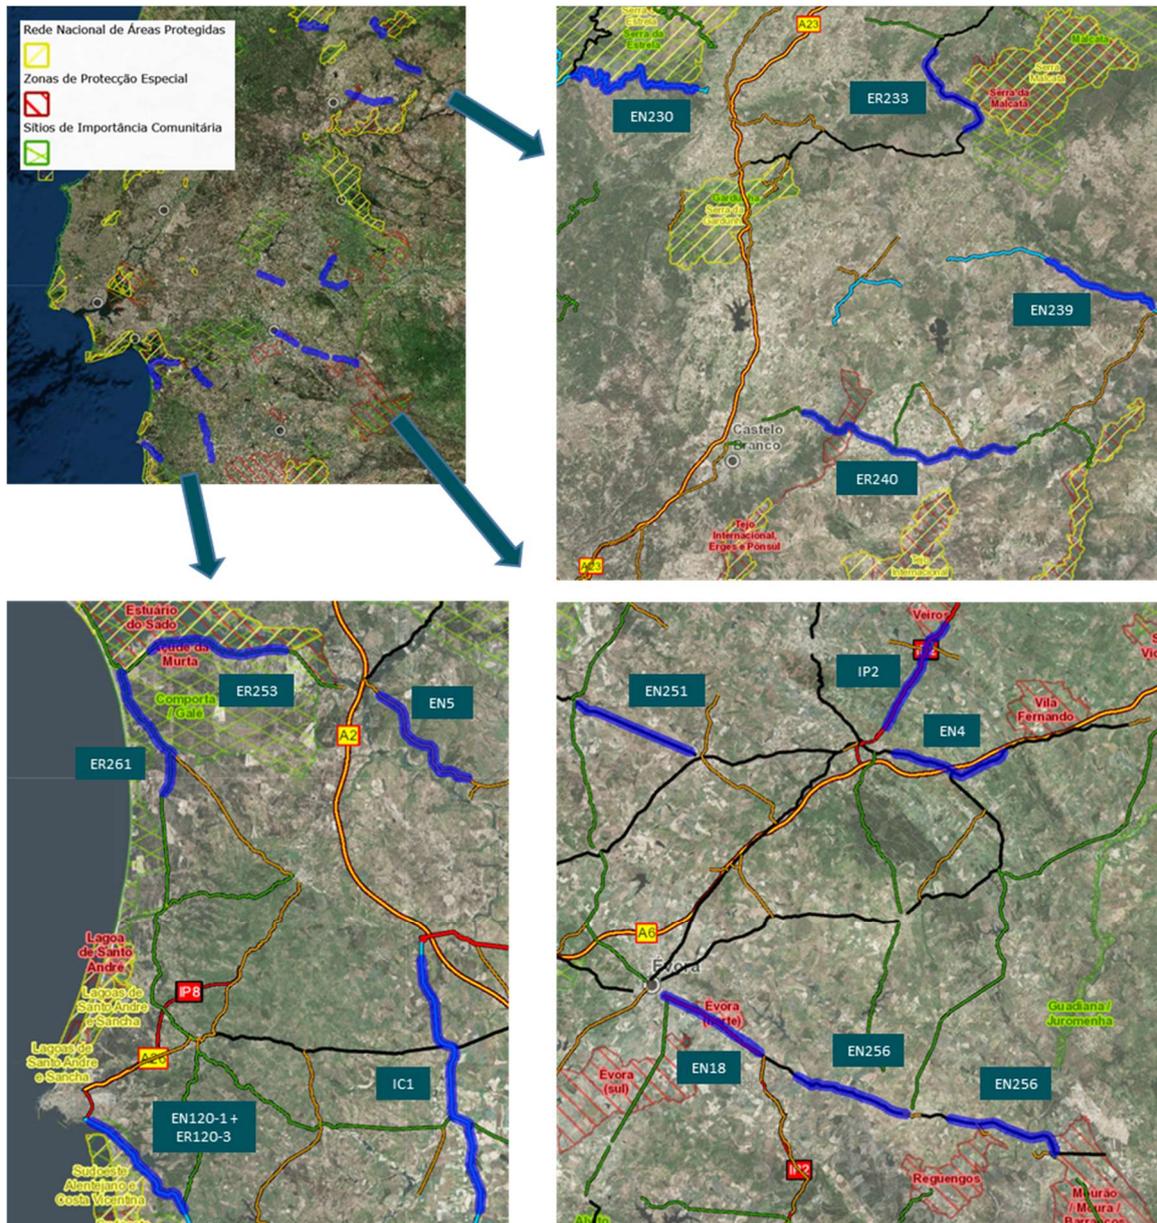
Fig. 2 – Troços selecionados para monitorização estandardizada.

Visando a colmatação deste tipo de constrangimentos, desde 2015 que estão definidos 18 troços de estrada (Tabela 1 e Fig. 2), onde é aplicada uma metodologia de recolha de dados mais sistemática e estandardizada, em particular a frequência de amostragem que decorre com uma periodicidade semanal. Contudo, no ano em análise esta periodicidade foi mais irregular devido à situação de pandemia, que obrigou a ajustes face às regras de confinamento e baixas nas equipas de trabalho.

Os troços, com cerca de 15 km cada, localizam-se em três distritos onde a mortalidade de fauna selvagem se revelou mais significativa nos primeiros anos do Programa de Monitorização: Castelo Branco, Évora e Setúbal (Garcia, 2015). Os critérios para a seleção dos troços levaram em consideração a existência de registos prévios de atropelamentos de espécies particularmente relevantes em termos de conservação, a proximidade a áreas classificadas, a identificação de *hotspots* em anos anteriores, uma tendência crescente de mortalidade, abrangência de diferentes níveis de tráfego e, sempre que possível, a possibilidade de comparação entre troços da mesma tipologia, com e sem medidas de mitigação da mortalidade.

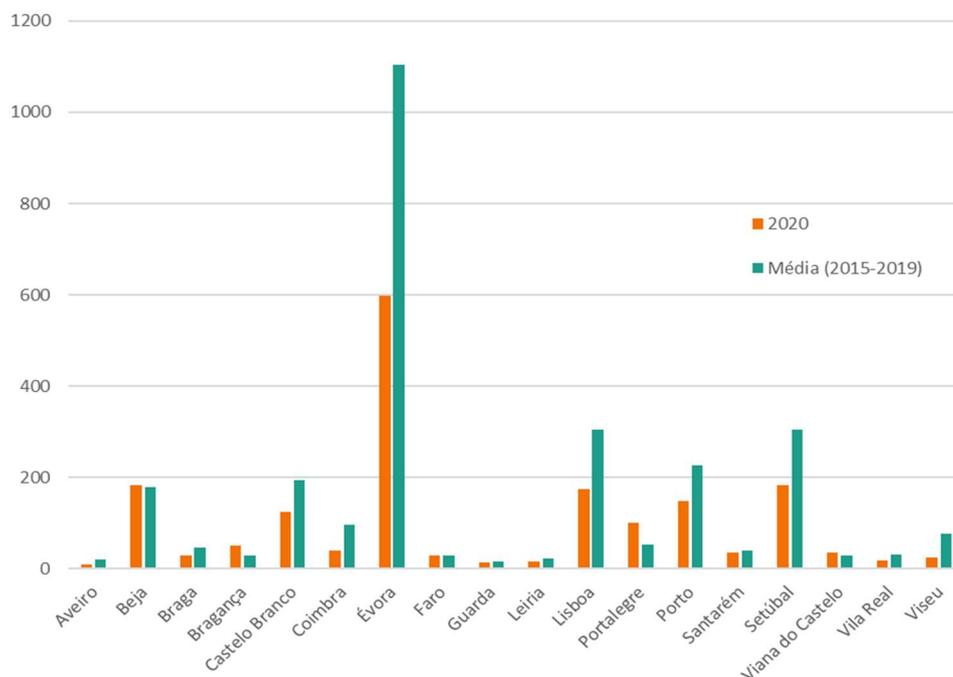
Fig. 3 – Número de registos de atropelamentos por distrito em 2020 e o seu valor médio entre 2015 e 2019.

Nos 4 distritos onde o número de registos foi superior ao valor médio dos anos anteriores, destaca-se o contributo considerável de registos efetuados por cidadãos através da aplicação móvel, demonstrando que esta fonte de dados pode alterar de forma positivo o conhecimento sobre a dimensão destes eventos.

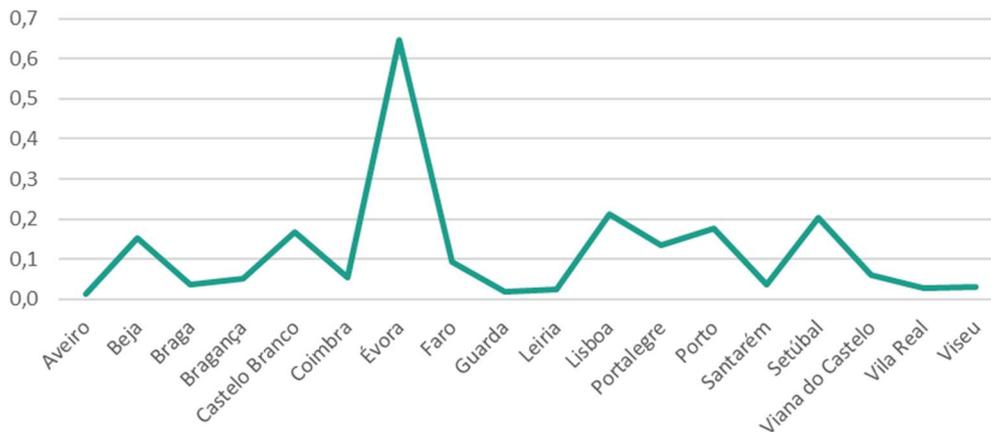
**Fig. 4 – Número de ocorrências de atropelamentos de animais por quilómetro de estradas sob gestão direta da IP, por distrito, em 2020.**

O padrão de ocorrências por distrito, embora com menores valores absolutos, mantém-se semelhante ao dos anos anteriores, com Évora a destacar-se bastante, seguida de Beja, Setúbal, Lisboa e Porto. Na maioria das situações, estes valores refletem o grau de extensão da rede de estradas sob gestão direta da IP em cada distrito. Na Fig. 4 é apresentada a taxa de ocorrências por quilómetro, verificando-se que, em termos relativos, Évora se destaca de forma significativa. Com valores menos expressivos, também Setúbal, Lisboa, Porto, Castelo Branco e Beja apresentaram taxas mais elevadas.

O padrão expressivamente alterado em Évora está relacionado com o facto da amostragem em alguns troços de estradas deste distrito ser também realizada pela equipa de investigadores técnicos da Universidade de Évora, ao abrigo do Projeto LIFE LINES, do qual a IP é parceiro beneficiário, tal como já referido no ponto 2. *Metodologia*. Efetivamente, os técnicos da Universidade monitorizaram as vias do Projeto (EN114, EN4 e EN18) com uma periodicidade diária até outubro, e a partir dessa data continuaram a monitorizar as EN114 e EN4, tendo incluído também a EN370 na proximidade, com uma periodicidade semanal. Os resultados foram posteriormente integrados na base de dados da IP (com exceção dos anfíbios, morcegos, roedores e outros animais de pequena dimensão, não abrangidos no acordo).

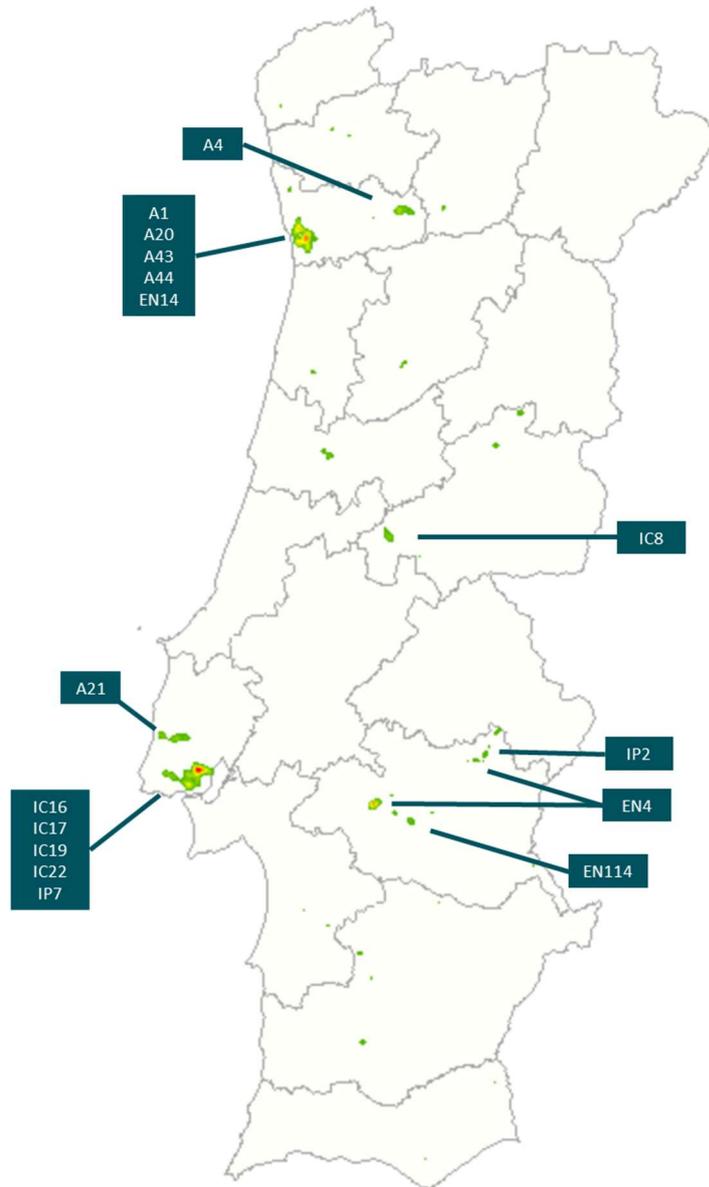
Fig. 5 – Mapa de Kernel indicando as áreas de maiores densidades de mortalidade de animais domésticos em 2020.

As velocidades elevadas e o tráfego intenso que se verificam naqueles troços contribuem bastante para os valores de mortalidade registados, sendo de realçar que este é também um problema de segurança rodoviária, dado que muitos acidentes decorrem não só dos embates com animais, mas também de súbitas manobras de desvio que podem causar despistes.

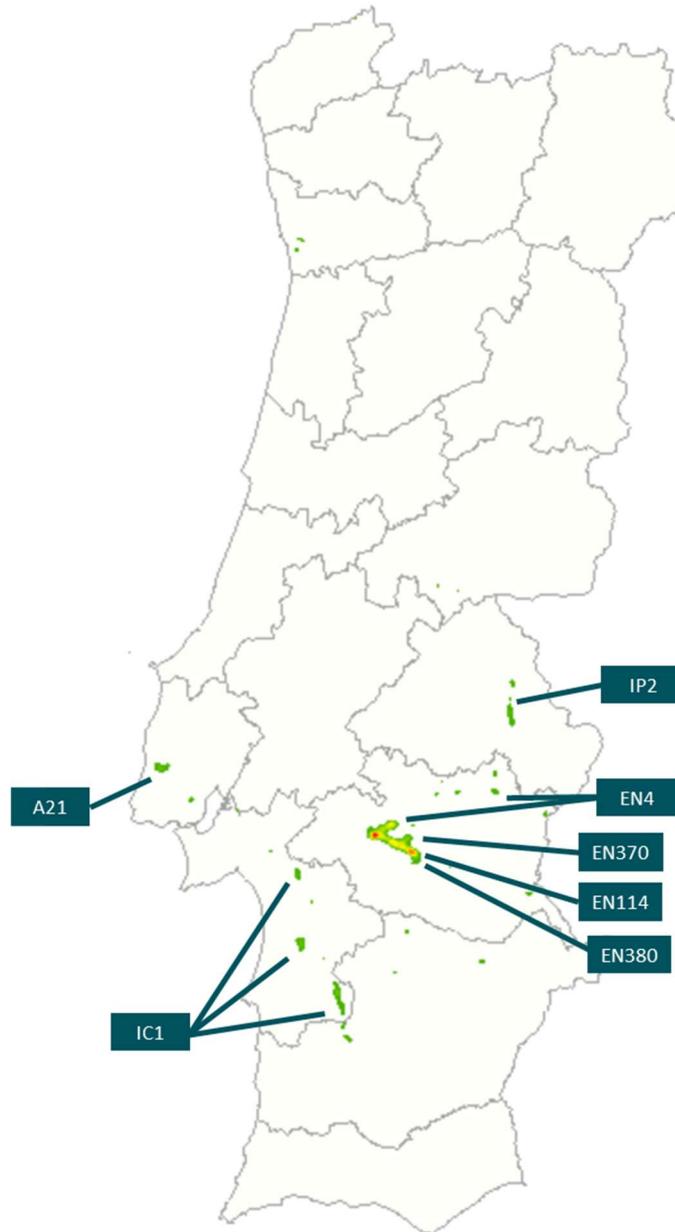
Fig. 7 – Mapa de Kernel indicando as áreas de maiores densidades de mortalidade de animais silvestres em 2020.

No mapa de Kernel (Fig. 7) é possível visualizar as áreas de maiores densidades de ocorrências, destacando-se as EN114 e EN4 no distrito de Évora e o IC1 no distrito de Setúbal. Com valores menos significativos, destacam-se ainda as EN370 e EN380 em Évora, o IP2 no distrito de Portalegre, e a A21 no distrito de Lisboa.

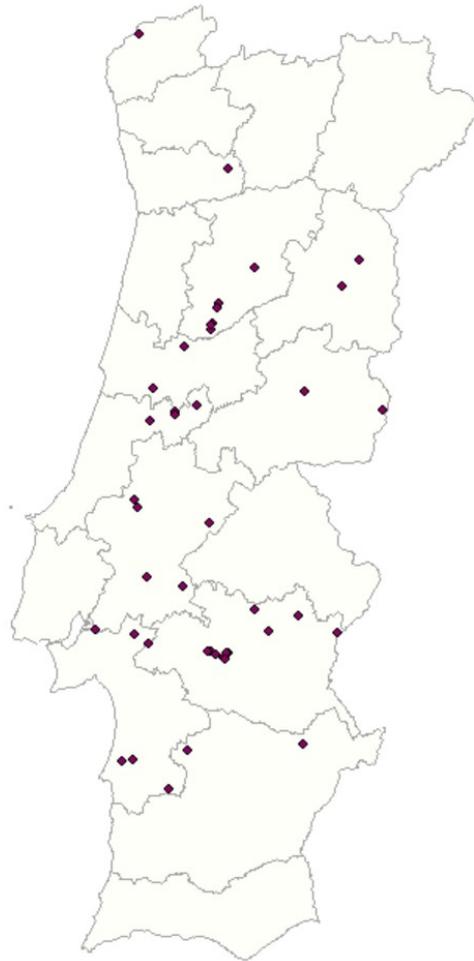
Fig. 12 – Cervídeos e javalis atropelados em 2020

No presente ano registaram-se 6 cervídeos (veados e corços) e 40 javalis (Fig. 12). Os troços com maior concentração deste grupo foram a EN114 entre os kms 165 e 178 (6 javalis) e a EN370 entre os kms 73 e 78 (3 javalis) no distrito de Évora, e o IP3 entre os kms 84 e 103 (5 javalis), no distrito de Viseu.

Na maioria das situações, os registos são dispersos ao longo do troço mencionado, mas no caso da EN114, três dos registos verificam-se na proximidade do km 171, junto a um caminho de terra batida com acesso à estrada e uma zona de vinhas, habitat muito apreciado por esta espécie. Acresce que não existem passagens, hidráulicas ou outras, neste ponto.

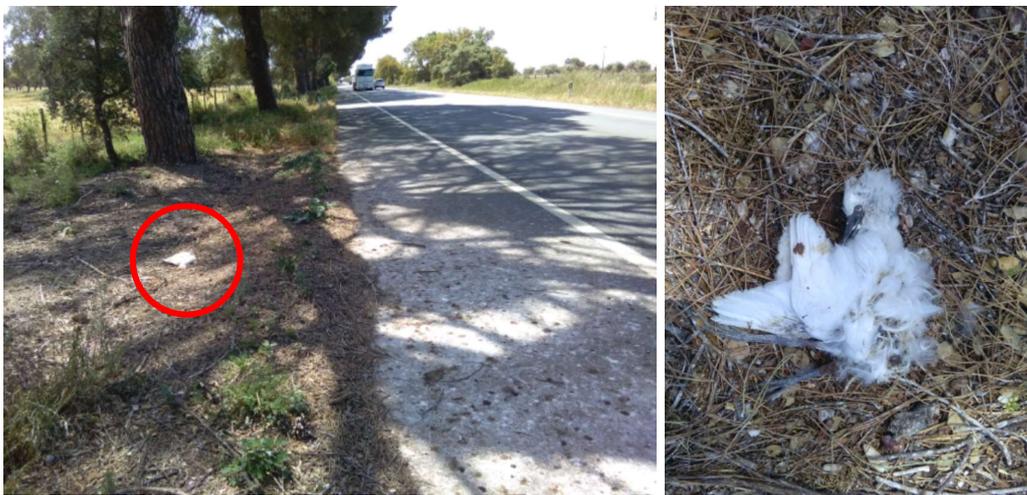
**Fig. 17 – Garças-boieiras registadas no IC1. Na imagem da esquerda é visível o pavimento coberto de dejetos provenientes da colónia. Na imagem da direita é possível verificar que se trata de um juvenil que terá caído do ninho.**

A maioria dos registos verificados desde 2015 a 2020, ocorreram entre abril e julho, com predominância de juvenis, o que é indicador de que estas ocorrências estão relacionadas com juvenis que caem dos ninhos. É de referir também, que muitas destas aves são detetadas caídas junto à berma, por baixo das árvores onde ocorre a nidificação (Fig.17). Assim, não é de excluir a hipótese de a queda do ninho ser a causa de morte, podendo não ter ocorrido atropelamento dos indivíduos.

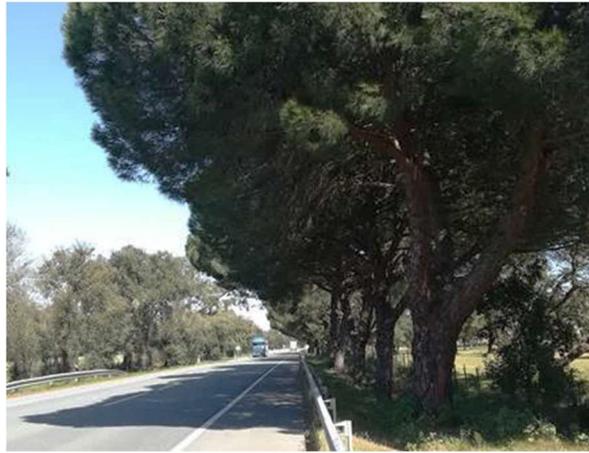
**Fig. 18 – Alinhamento de pinheiros-mansos no lado esquerdo do IC1.**

Tal como já havia sido verificado antes, a estrada é marginada do seu lado esquerdo por um alinhamento de pinheiros-mansos de grande porte (Fig. 18), alguns dos quais albergavam grandes quantidades de ninhos de garça, bem como alguns ninhos de cegonha. Na área envolvente, ocorrem campos agrícolas (com presença de arrozal a cerca de 400 m do local) no lado direito, e povoamento de sobreiros no lado esquerdo (Fig. 19).

Em cada uma das árvores ocupadas, os ninhos distribuíam-se um pouco por todo o interior da copa, não se tendo observado a presença de ninhos nos ramos que se encontram mais desenvolvidos no sentido da faixa de rodagem. Assim, uma intervenção de poda para reduzir a copa do lado da estrada não iria ter, aparentemente, qualquer efeito sobre a redução da mortalidade das garças.

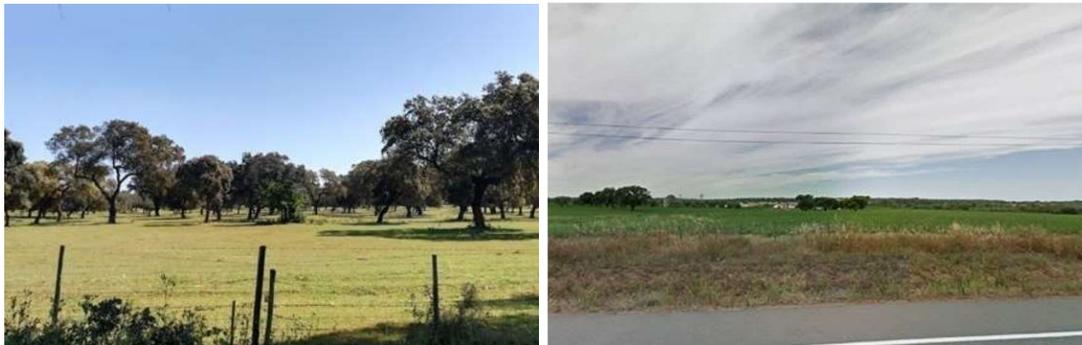
**Fig. 19 – Povoamento de sobreiros no lado esquerdo da estrada e campo agrícola do lado direito da estrada.**

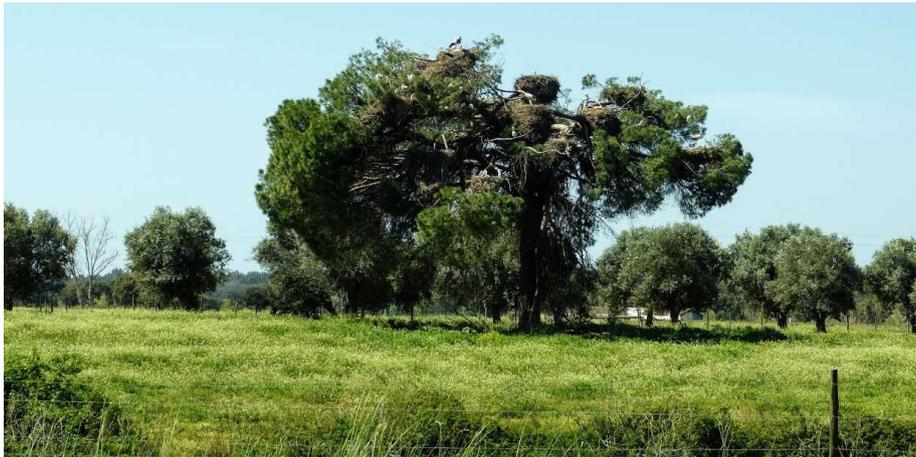
**Fig. 20 – Ocupação do único pinheiro-manso existente na envolvente do troço do IC1 em análise, por garças e cegonhas nidificantes.**

Acresce que se constatou que as garças apenas nidificam nos pinheiros mansos, não se tendo avistado ninhos em nenhuma outra espécie de árvore, nomeadamente em nenhum dos vários sobreiros que existem na proximidade. Por outro lado, nem todos os pinheiros-mansos estavam ocupados, o que se deve provavelmente ao carácter gregário que a espécie apresenta, preferindo agrupar-se o mais possível nas mesmas árvores. Desta forma, a eliminação dos pinheiros que albergam os ninhos iria resultar, muito provavelmente, na ocupação de outros pinheiros-mansos do mesmo alinhamento, uma vez que na área envolvente, exterior à zona da estrada, não ocorrem outros pinheiros exceto um, o qual se encontrava também ocupado (Fig. 20).

Não se identificou assim nenhuma intervenção na arborização que pudesse contribuir para a redução dos atropelamentos de aves no local, exceto se se considerasse o abate integral do alinhamento (de várias dezenas de pinheiros-mansos, ao longo de algumas centenas de metros), o que constituiria uma medida com impactes a outros níveis, dado tratar-se de um alinhamento de elevado interesse paisagístico, de árvores autóctones, características da região do Alentejo litoral. Por outro lado, não existindo outros pinheiros-mansos disponíveis nas áreas envolventes, julga-se que eliminar o local de nidificação destas aves poderia ter um impacto mais negativo que positivo, em especial considerando que a mortalidade verificada é na sua maioria natural e não motivada pelos atropelamentos.

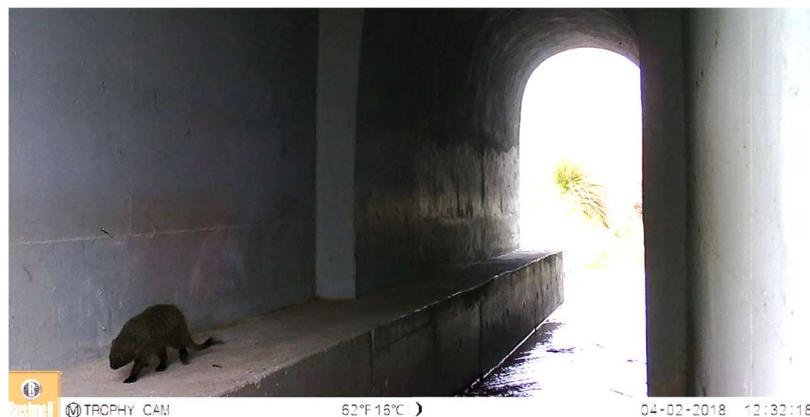
**Fig. 21 – Fotografia de um sacarrabos atravessando uma PH no IP2, através de um passadiço seco (fotografia capturada pela Universidade de Évora, no âmbito do Projeto LIFE LINES).**

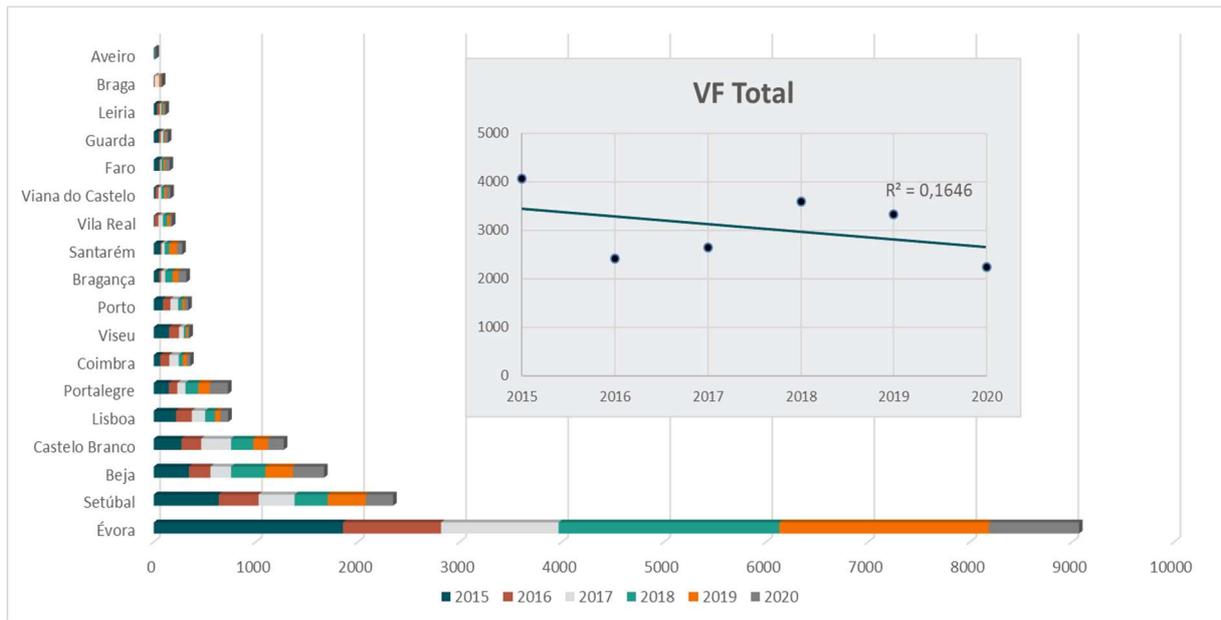
**Fig. 22 – VF (Valor Faunístico) obtido para cada distrito e VF Total, entre 2015 e 2020, com representação da linha de tendência com declive decrescente.**

Em termos globais, o VF obtido em 2020 totalizou 2239. Este valor foi bastante inferior ao do ano anterior e o mais baixo desde 2015. Na Fig. 22 é possível observar que a linha de tendência apresenta, pois, um declive negativo. Embora este resultado esteja principalmente relacionado com a acentuada redução de tráfego, o indicador é muito positivo e nos próximos anos, a meta é manter esta tendência decrescente, sendo para isso necessário priorizar as intervenções de minimização deste problema nas áreas onde se têm verificado VF elevados.

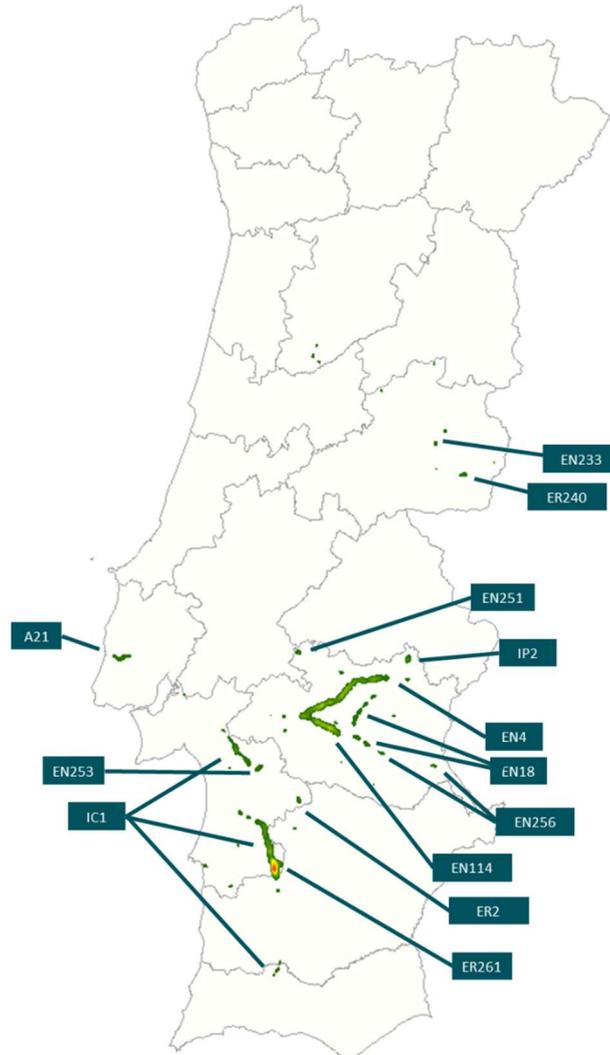
Fig. 23 – Mapa de Kernel indicando as áreas de maior densidade de mortalidade de espécies sensíveis (2010- 2020).

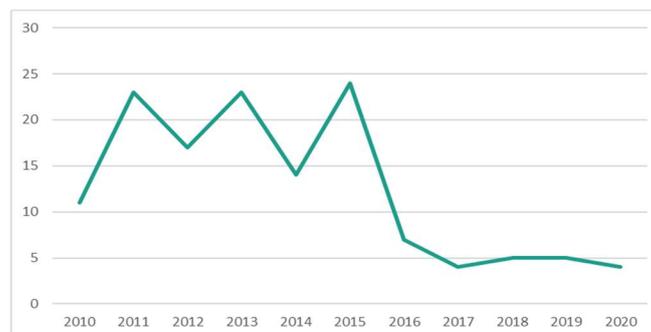
Fig. 24 – Número de ocorrências de espécies sensíveis no trecho do IC1 entre os km 629,5 e 636 (distrito de Setúbal) desde 2010 a 2020.

vermelho na zona a sul, junto ao limite de distrito, entre os kms 629,5 e 636, que desde 2016 tem vindo a apresentar números de ocorrências significativamente inferiores de espécies sensíveis (Fig. 24).

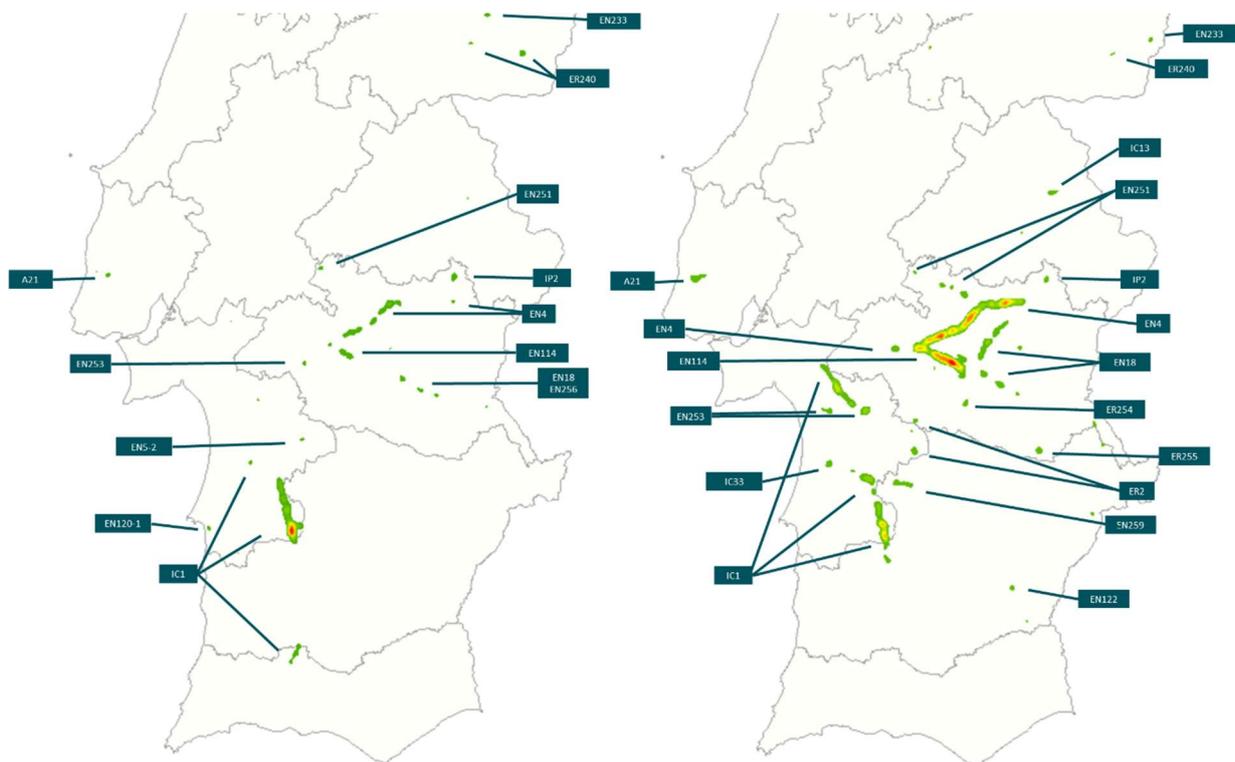
Fig. 25 – Mapa de Kernel indicando as áreas de maior densidade de mortalidade de espécies sensíveis de 2010 a 2015 (esquerda) e 2016 a 2020 (direita).

Não obstante o decréscimo de espécies sensíveis neste troço ao longo dos anos, estas ainda continuam a ocorrer em números elevados, razão pela qual o IC1 ainda se destaca quando a análise de densidade é restrita aos últimos 5 anos. Na Fig. 25 são comparados os mapas de Kernel, também respeitante às espécies com SE igual ou superior a 3, para os períodos de 2010 a 2015 e de 2016 a 2020. Comparando ambos os mapas, pode observar-se que nos últimos 5 anos os pontos com maior densidade de ocorrências surgem mais dispersos, ao passo que no período anterior, os valores detetados no IC1 foram tão elevados que todos os outros pontos surgiram muito ténues em termos relativos.

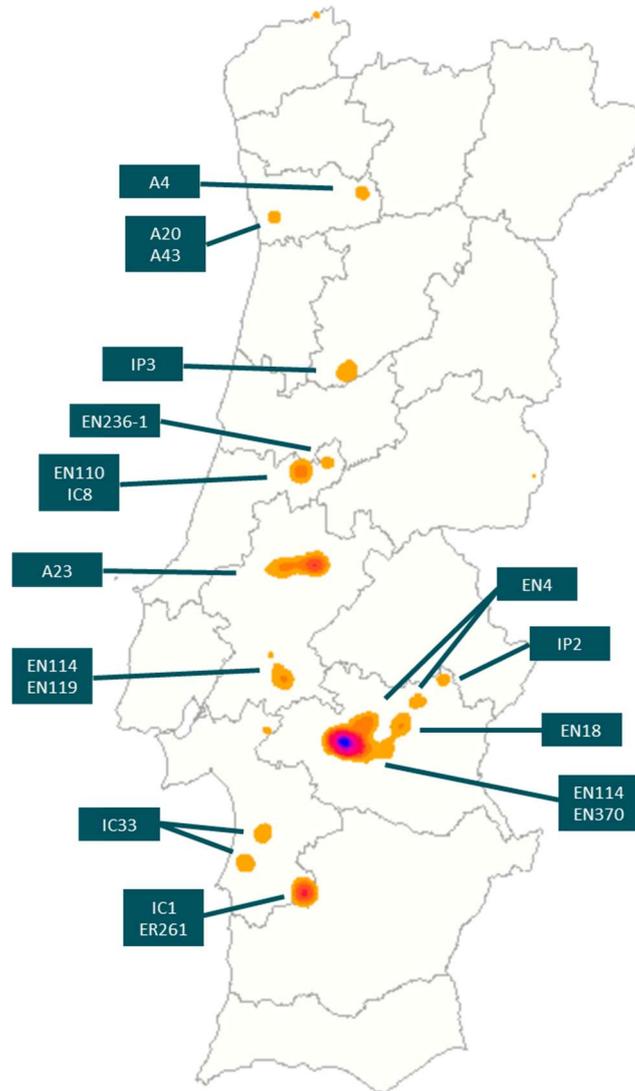
**Fig. 26 – Mapa de Kernel indicando zonas de maior ocorrência de cervídeos e javalis atropelados, com base nos dados totais desde o início do Programa de Mortalidade da IP**

longo dos anos, pelo que se considerou pertinente ter a perceção de quais as estradas com maior incidência de atropelamento de ungulados desde o início do Programa de Monitorização da Mortalidade de Fauna. Na Fig. 26 pode ser observado o mapa de Kernel com as zonas de maior ocorrência de cervídeos e javalis atropelados, com base nos dados totais desde 2010.

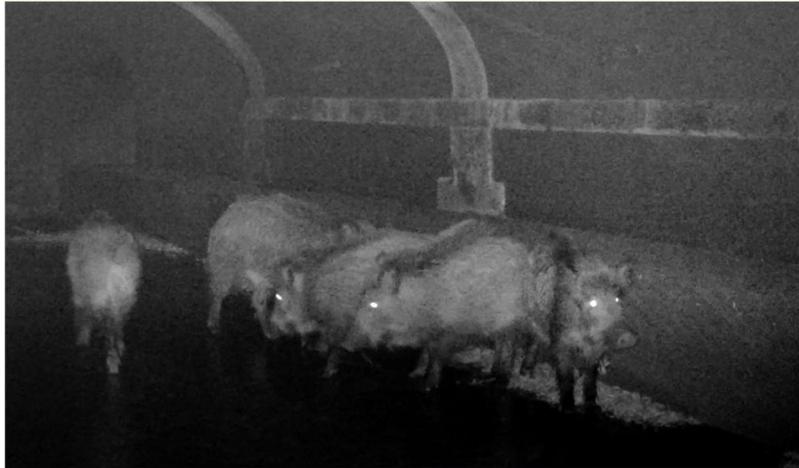
**Fig. 27 – Javalis a utilizar uma PH ampla existente na EN4 (fotografia captada pela Universidade de Évora durante a monitorização da PH, no âmbito do Projeto LIFE LINES)**

câmaras de vigilância, mas não foram observados javalis a utilizar as mesmas. Não obstante, no âmbito do mesmo projeto foram também monitorizadas algumas PH na EN4, e nestas foram observados javalis (Fig. 27), inclusive quando as PH continham água (J. Craveiro, com. pess.), pelo que é pouco provável que esta seja um constrangimento para esta espécie, desde que o seu nível não seja demasiado alto.

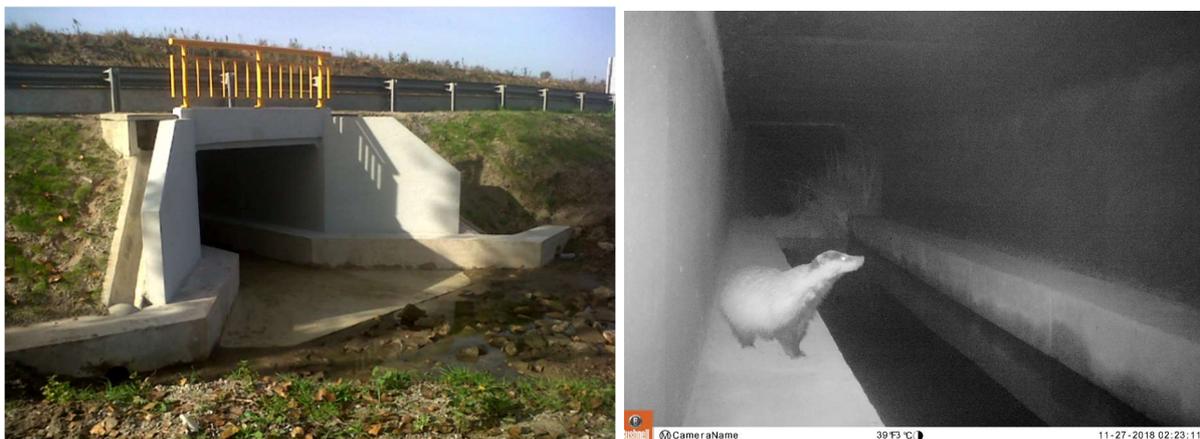
**Fig. 29 – PH na EN18, ao km 274,800, com dois passadiços secos. Na fotografia da direita é possível visualizar um texugo a utilizar um dos passadiços (fotografia captada pela Universidade de Évora durante a monitorização da PH).**

Contudo, já vários estudos demonstraram que, de uma forma geral, estes animais e outras espécies de mamíferos utilizam as PH e as PA para atravessar a estrada e que a disponibilidade destas estruturas pode contribuir para a redução da sua mortalidade nas estradas e promover a conectividade entre habitats (e.g. Ascensão, 2005; Ascensão *et al.*, 2016). Neste contexto, e com base nos resultados deste Programa, têm sido implementadas medidas como a adaptação de PH para uso pela fauna e melhoramento de vedações, as quais têm demonstrado bons resultados. Efetivamente, em duas das zonas consideradas críticas em anos anteriores (as quais fazem parte dos 18 troços selecionados) e onde foram aplicadas medidas para reduzir a mortalidade neste grupo, o número de ocorrências diminuiu. Uma dessas situações é precisamente o IP2 entre Estremoz e Monforte, troço que inclui o *hotspot* nº 2, onde as vedações foram reparadas e colocadas de forma a contornar as passagens, encaminhando os animais para as mesmas, e onde foi implementado um passadiço seco numa PH, cerca do km 223,100. Em 2017 foi, ainda, implementado um passadiço noutra PH ao km 219 para aumentar a permeabilidade para a fauna nesta estrada. O outro troço é a EN18, a sul de Évora, na proximidade do km 274,800, onde existe uma PH na qual foram construídos dois passadiços secos. A monitorização destas PH (a decorrer no âmbito do Projeto LIFE LINES) tem demonstrado que as mesmas são usadas regularmente por carnívoros (Fig. 29). Embora ainda seja cedo para confirmar garantidamente a eficácia desta medida, os resultados obtidos apontam claramente nesse sentido.

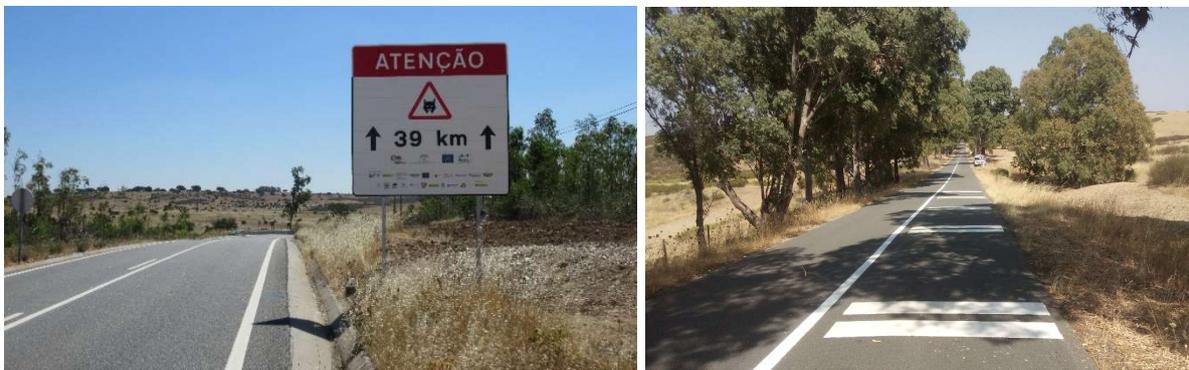
**Fig. 30 – Sinalização avisadora de perigo, específica do lince-ibérico (esquerda) e bandas cromáticas redutoras de velocidade (direita) instaladas na EN122.**

ibérico<sup>5</sup>, sinais de limite de velocidade (50 e 70 km/h) e bandas cromáticas redutoras de velocidade (Fig. 30). Foram também adaptadas 4 PH com passadiços secos para oferecer aos animais alternativas de atravessamento em segurança, as quais têm sido utilizadas pelo lince (Fig. 31), e tem sido efetuada regularmente a ceifa da vegetação das bermas para aumentar a visibilidade dos condutores e afastar os animais da via. Após o término do Projeto, a IP continuou a aplicar medidas para minimizar a mortalidade desta espécie tão ameaçada. Assim, no início de 2019 foi instalado um sistema para controlo de velocidade na EN122 (Fig. 32), na mesma reta onde ocorreram os atropelamentos já referidos, e em 2020 foram instalados painéis de limitação de velocidade na ER267, a pedido do ICNF (por ter sido registada a passagem de lince no local, Fig. 32). No final de 2020 foi também instalada na EN122 uma vedação adequada a esta espécie, com dois metros de altura e topo inclinado a 45° com 0,50 m de comprimento, a qual foi complementada com uma rede adicional em “L” (Fig. 33).

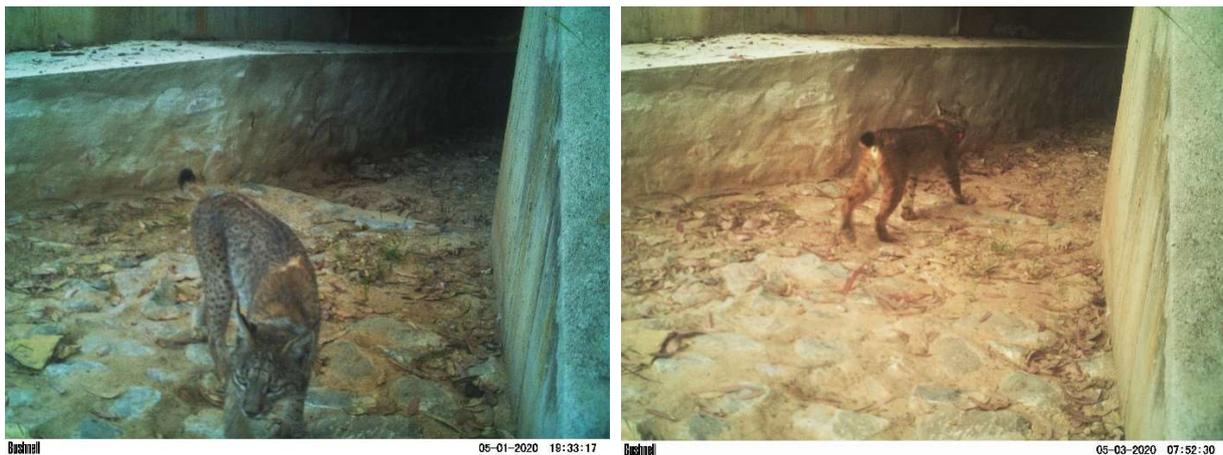
**Fig. 31 - Deteções de lince numa das passagens hidráulicas na EN122 obtidas por foto-armadilhagem durante a monitorização da PH (fonte: ICNF)**

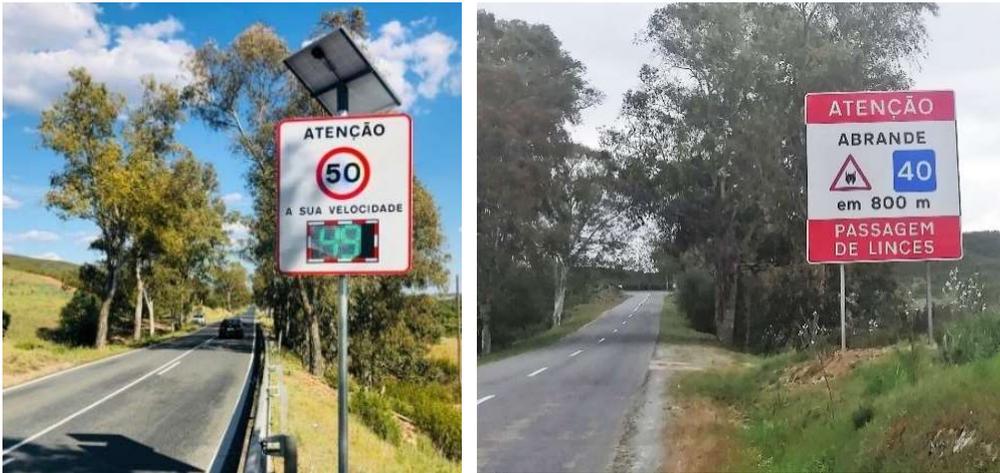
Fig. 32– Painéis eletrónicos para controlo de velocidade na EN122 e painéis com sinalização do lince-ibérico e recomendação de limite de velocidade na ER267

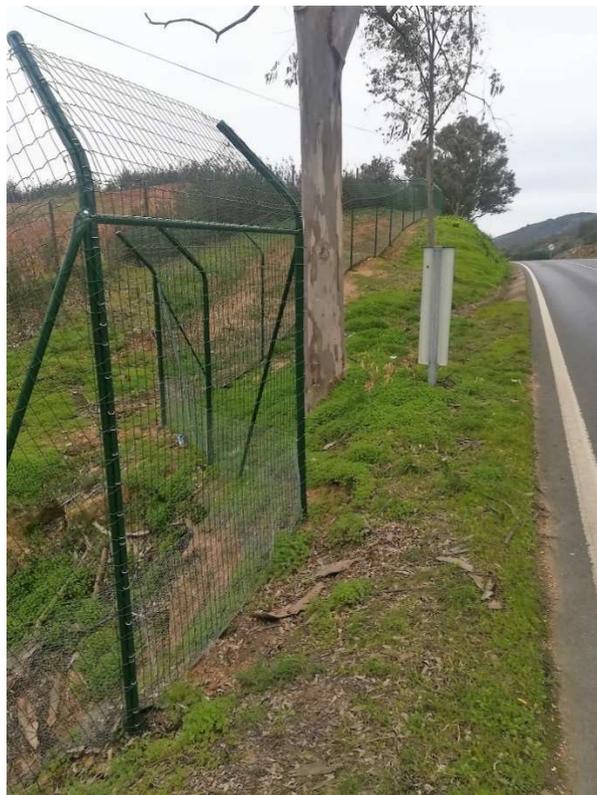
Fig. 33– Vedação instalada na EN122.

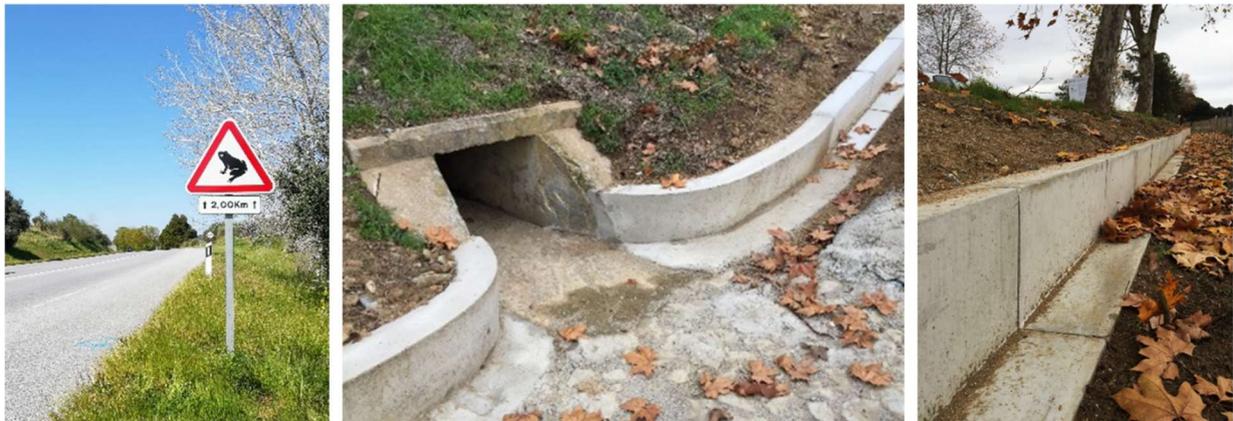
**Fig. 34 – Sinalização vertical específica para anfíbios, criada no âmbito do Projeto LIFE LINES (à esquerda) e barreiras de encaminhamento de anfíbios para PH (ao centro e à direita).**

desenvolvimento e instalação de um sinal rodoviário inovador, específico para anfíbios<sup>6</sup> (Fig. 34); colocação de redes metálicas de malha apertada sobre os taludes para impedir a sua colonização por coelhos (Fig. 35) e assim evitar o seu atropelamento, bem como o atropelamento dos carnívoros que os caçam; instalação de um protótipo eletrónico de sons e ultrassons para afastar corujas e roedores (principal presa das corujas); instalação de refletores para deflexão da luz dos faróis para produzir um efeito de alerta mais eficiente nas aves noturnas (Fig. 36); implementação de barreiras em rede com o objetivo de obrigar as aves a voarem mais alto (Fig. 36) e plantação de uma linha de medronheiros para o mesmo efeito. Outra medida, foi o melhoramento das vedações e implementação de rede em “L”, isto é, uma segunda rede, de malha mais apertada, com uma base de 50 cm enterrada (Fig. 37).

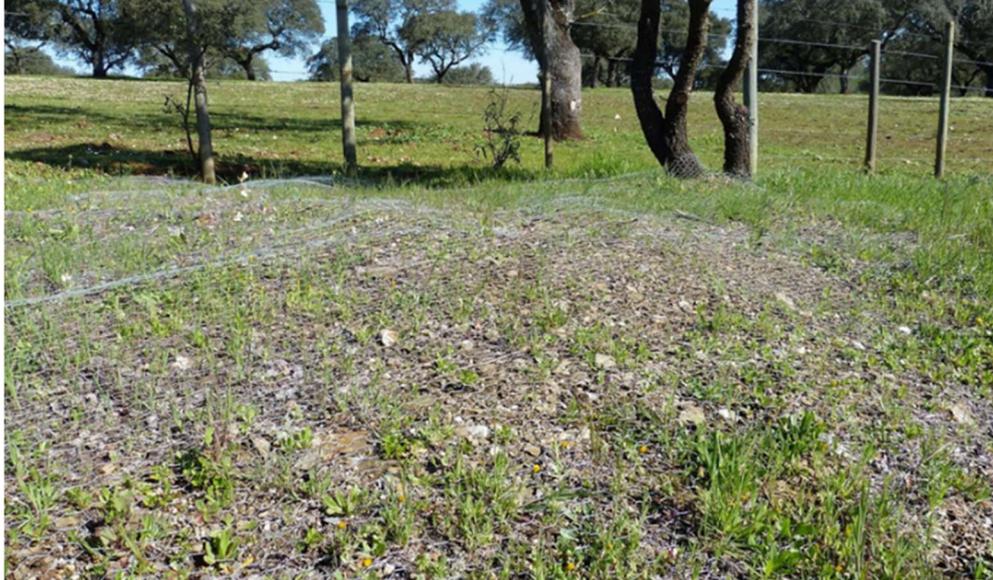
**Fig. 35 – Colocação de rede sobre os taludes da EN4, com o objetivo de impedir a sua colonização por coelhos.**

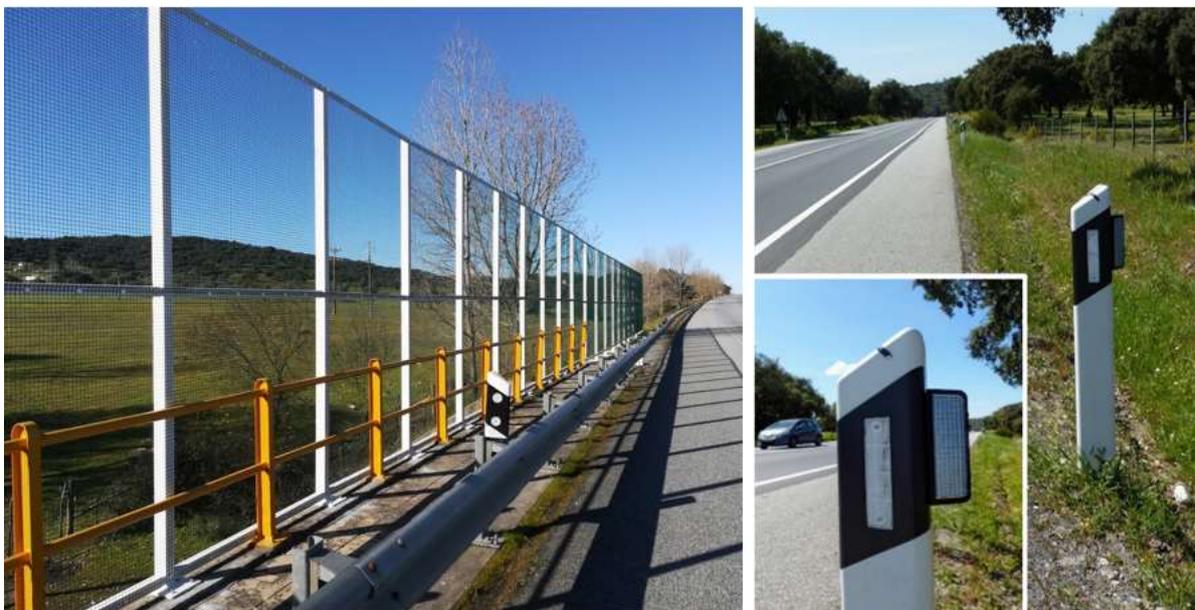
**Fig. 36 – Barreiras para elevar e encaminhar o voo de corujas (à esquerda) e refletores específicos para refletir a luz dos faróis para a envolvente da via e alertar os animais de forma mais eficiente (à direita)**

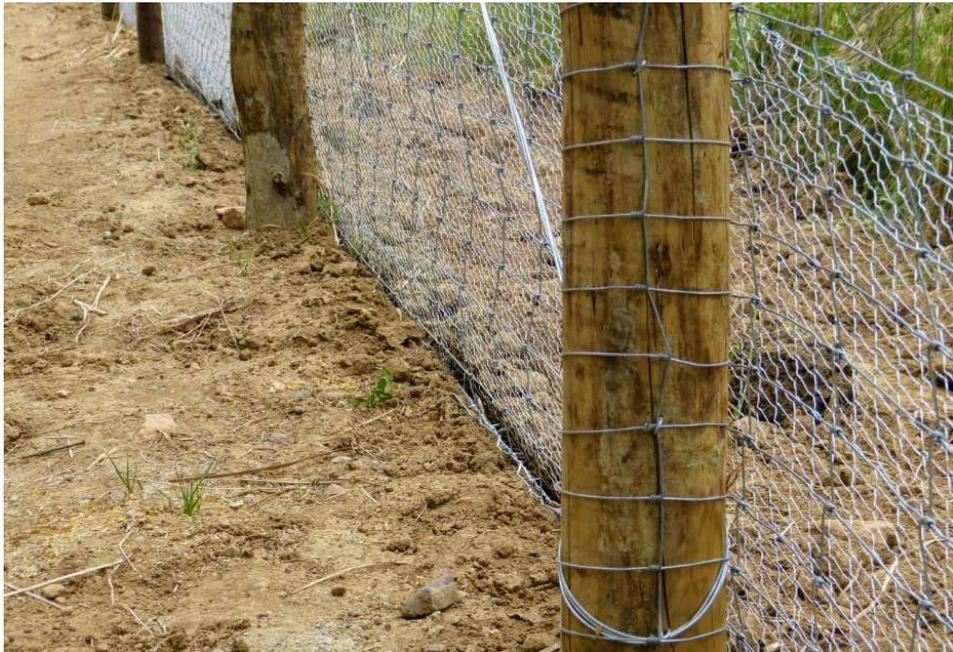
**Fig. 37 – Rede adicional, de malha apertada acoplada à vedação principal, disposta em “L”, com uma base de 50 cm enterrada.**

Em final de agosto foram ainda instaladas novas vedações com rede em “L” (ver Fig. 35 no Subcapítulo 4.3), isto é, uma segunda rede, de malha mais apertada, acoplada à rede da vedação, e dobrada em “L” com 50 cm de altura e uma base de 50 cm enterrada, sendo de salientar neste contexto, que os dois carnívoros foram atropelados no primeiro semestre do ano, antes da instalação destas novas vedações.

da vedação existente, tendo-lhe sido colocada uma rede em “L” (ver Fig. 35 no Subcapítulo 4.3), isto é, uma segunda rede, acoplada à rede da vedação, e dobrada em “L” com 50 cm de altura e uma base de 50 cm enterrada (o facto da base ser enterrada horizontalmente dificulta as tentativas de escavação por baixo).
