# APURAMENTO DAS CAUSAS DA FISSURAÇÃO OCORRIDA NA CORDA SUPERIOR DA TRELIÇA TRANSVERSAL SUPERIOR DA VIGA DE RIGIDEZ DA PONTE 25 DE ABRIL

## SUMÁRIO

**Palavras-chave:** Fissuras, causas, corda superior, treliça transversal superior, Ponte 25 de Abril.

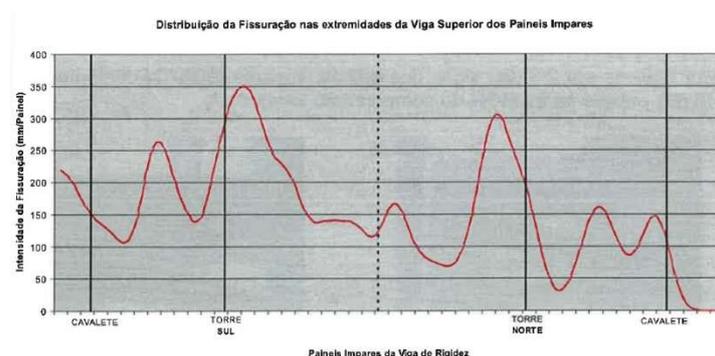
Figura 8. Distribuição espacial da intensidade média da fissuração nos “*panel points*” ímpares

Com base nestes resultados, evoluiu-se para a distribuição espacial da intensidade média da fissuração. [Figura 8]:

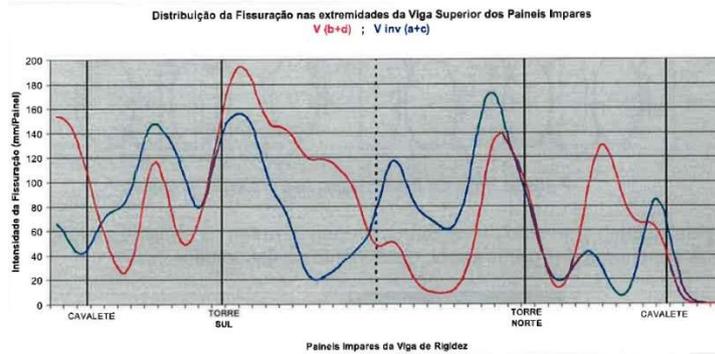
Figura 10. Distribuição espacial da intensidade da fissuração (b+d) e (a+c) nos “panel points” ímpares

Para confirmar a existência ou não de um ou mais padrões na fissuração, o ISQ referenciou as fissuras da forma abaixo indicada e determinou as intensidades em duas situações distintas. [Figura 9], [Figura 10] e [Figura 11]:

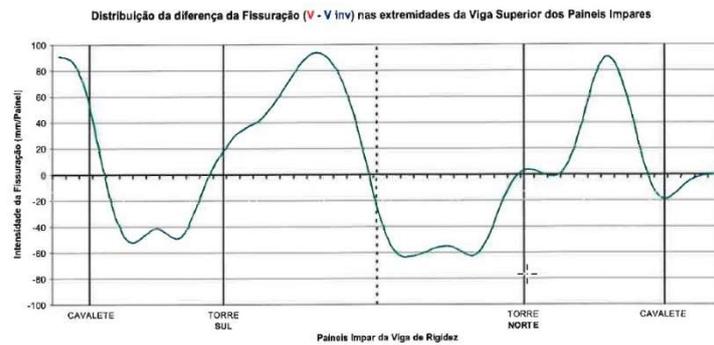
Figura 11. Distribuição espacial da diferença da intensidade da fissuração (b+d) e (a+c) nos “panel points” ímpares

Estas iterações conduziram à identificação do seguinte padrão de fissuração ao longo da ponte. [Figura 12]:

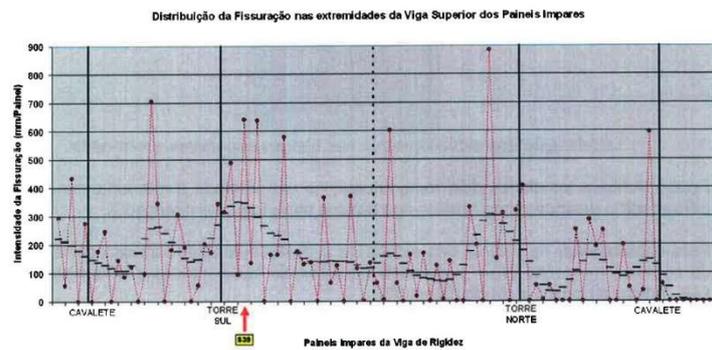
Figura 13. Localização do “*panel point*” 39 sul, selecionado para instrumentar

Para a medição das extensões e deslocamentos o ISQ selecionou o “*panel point*” 39 sul, por apresentar uma intensidade forte de fissuração. [Figura 13]:

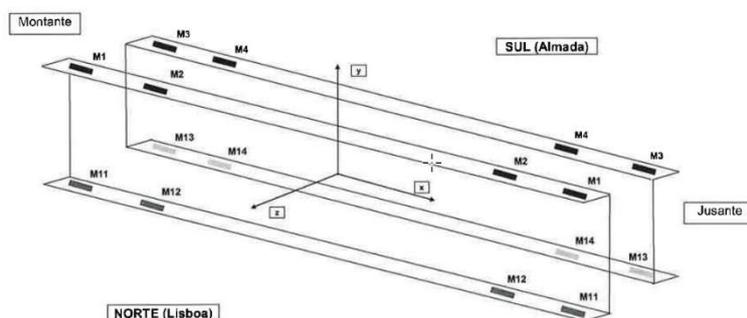
Figura 14. Localização dos extensómetros no “*panel point*” 39 sul

No total foram usados dezasseis extensómetros elétricos, colocados próximo da extremidade da corda e do apoio da longarina do tabuleiro rodoviário, e ainda dois transdutores, na extremidade a montante e a jusante, para medição dos deslocamentos relativo dos banzos superiores dos perfis “C” na direção “X”. [Figura 14].

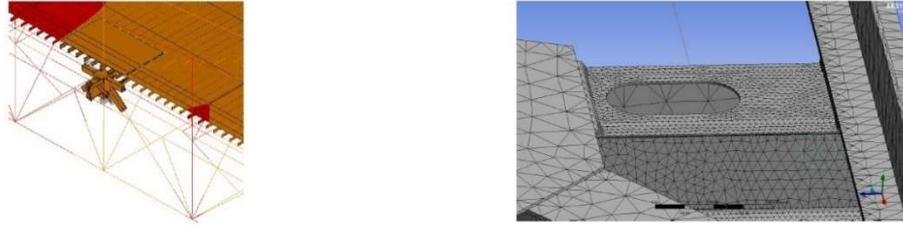
Figura 21. Modelo local da zona com fissuração

Para as simulações foi recriado o comboio que originou as tensões reais medidas no local e posicionado no ponto mais favorável para a obtenção das tensões máximas na zona com fissuração em estudo, correspondente ao “*panel point*” 81 sul.
